Gutachten

Ergänzende chemische Boden- und Bodenluftuntersuchungen
zur Gefährdungsabschätzung

Städtebauliches Entwicklungskonzept
Herne Zentrum-Nord

ehemaliges Betriebsgelände der Müller GmbH & Co. KG

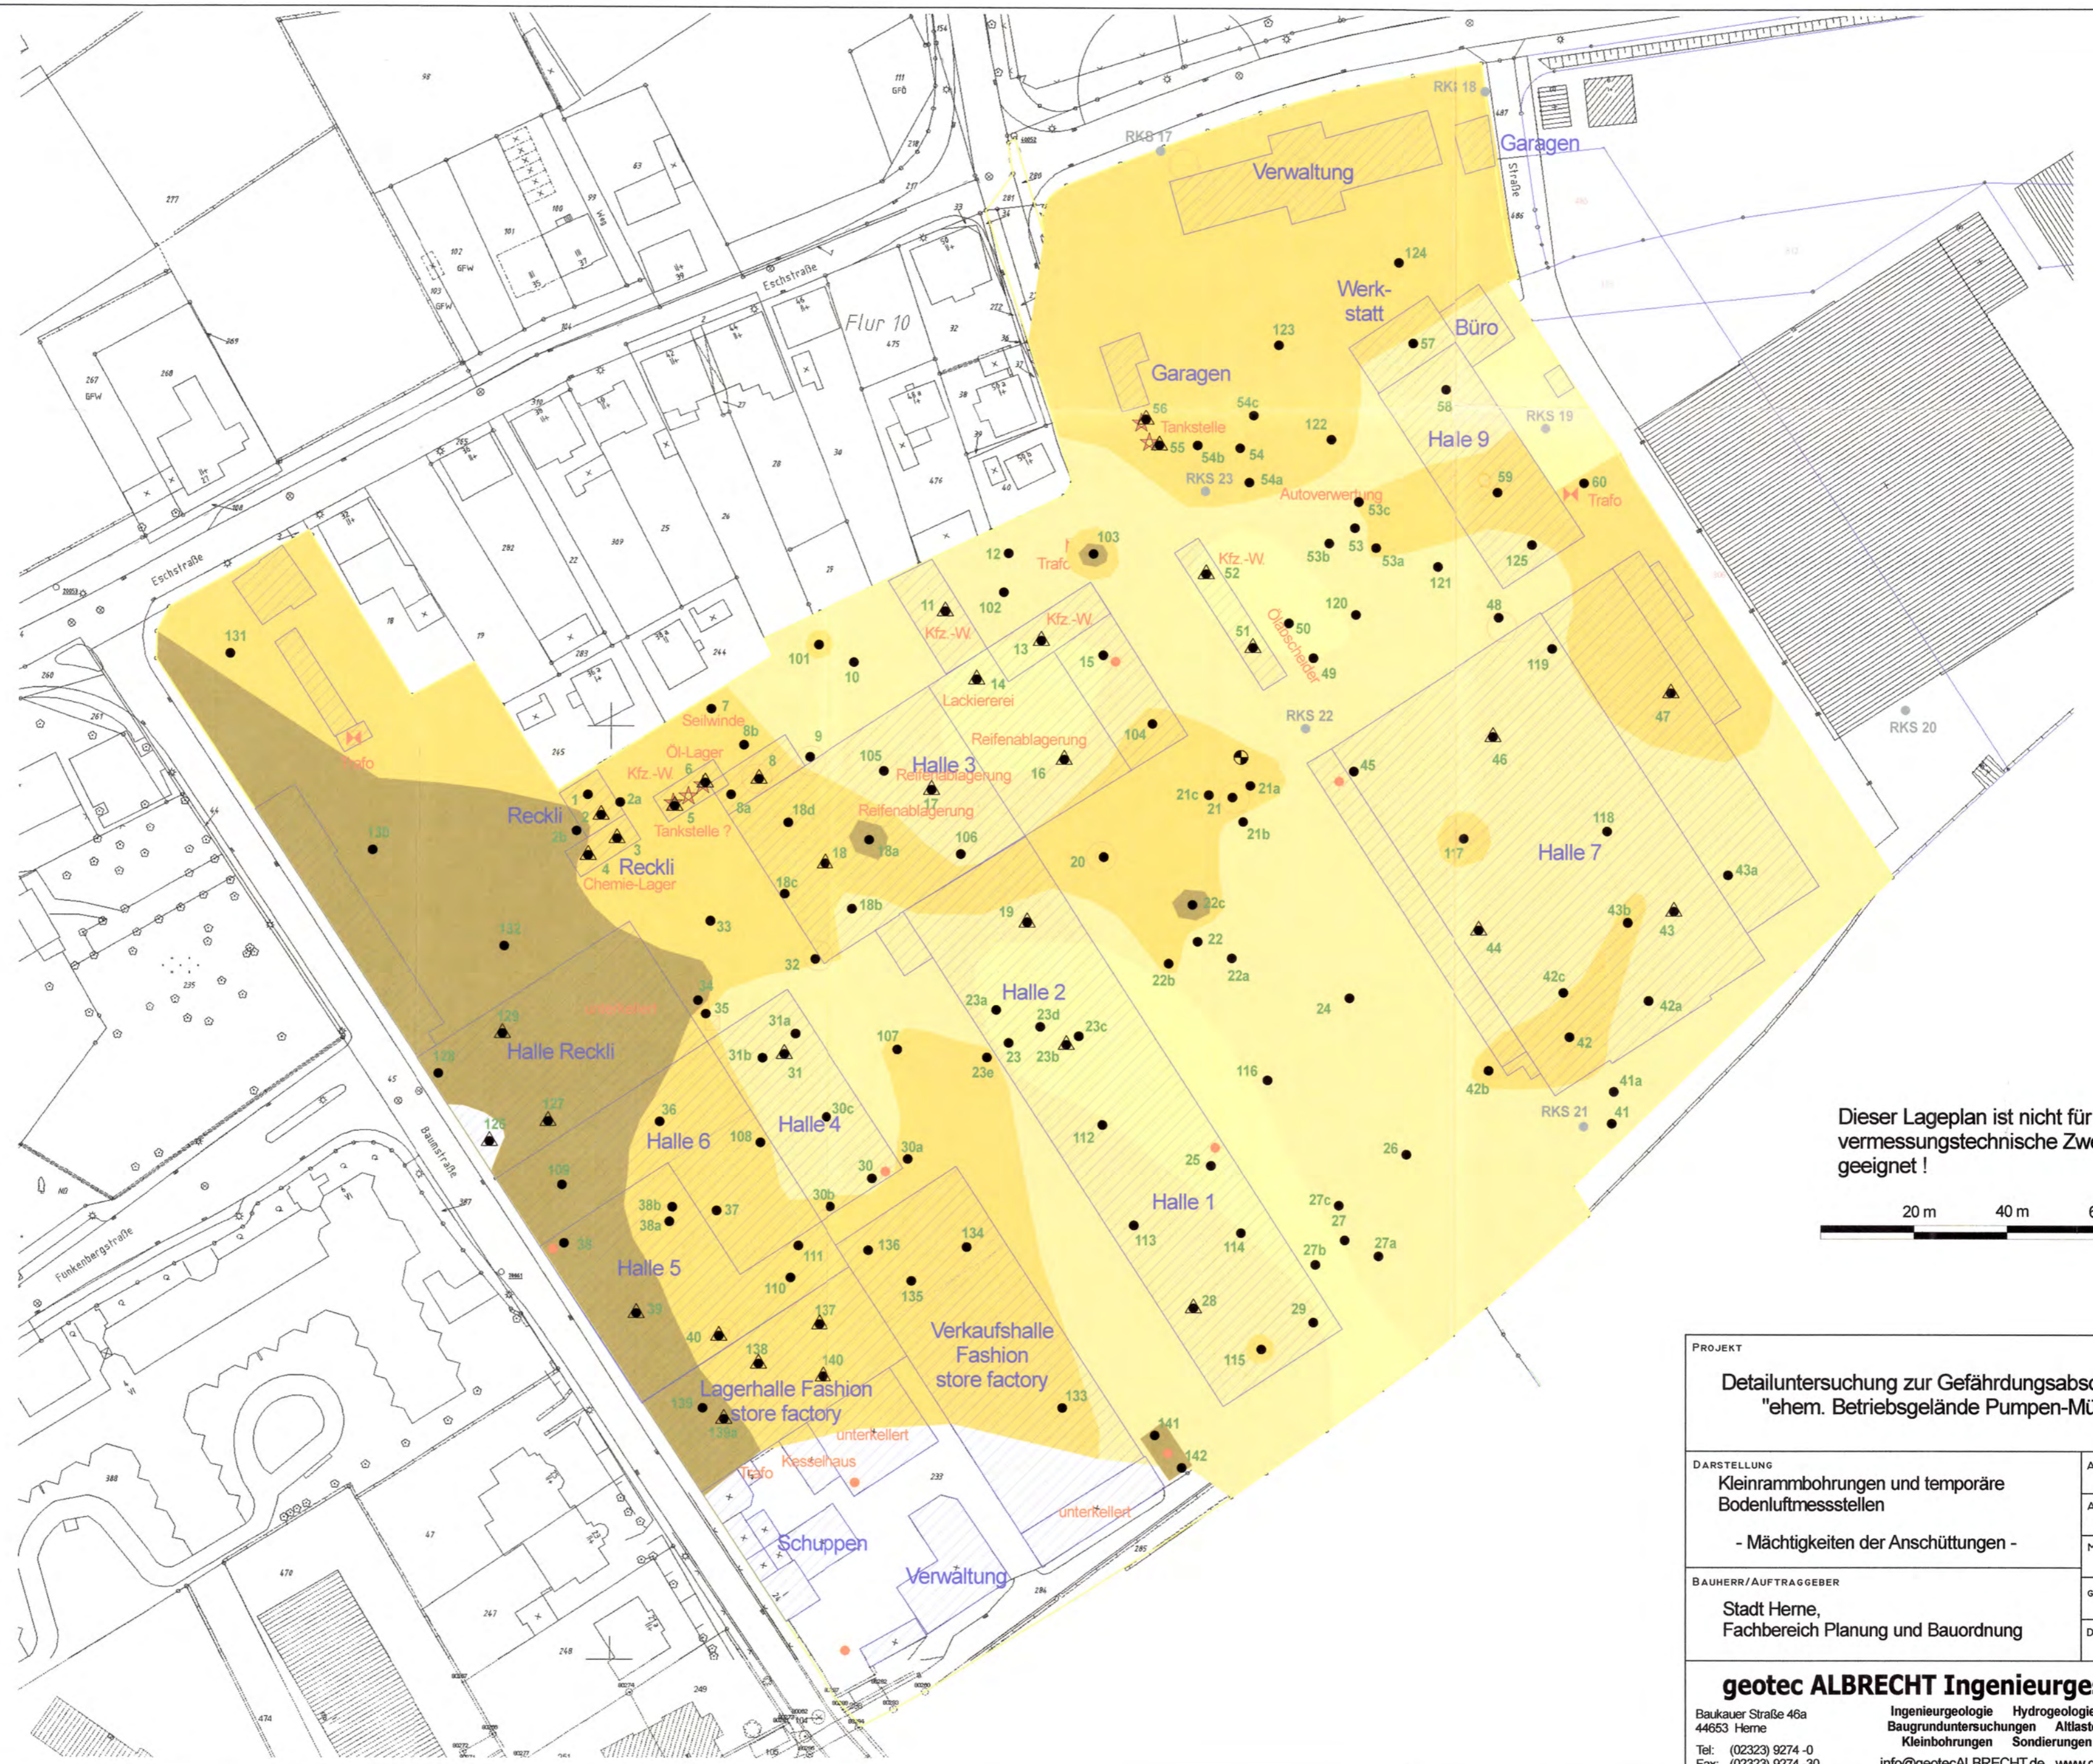
Mächtigkeiten der anthropogenen Anschüttungen

Die Anschüttungsmächtigkeiten variieren von wenigen Zentimetern bis zu den oben beschriebenen über 3 m. In der Anlage III/4 sind die Anschüttungsmächtigkeit zur besseren visuellen Übersicht als Flächen grafisch dargestellt.

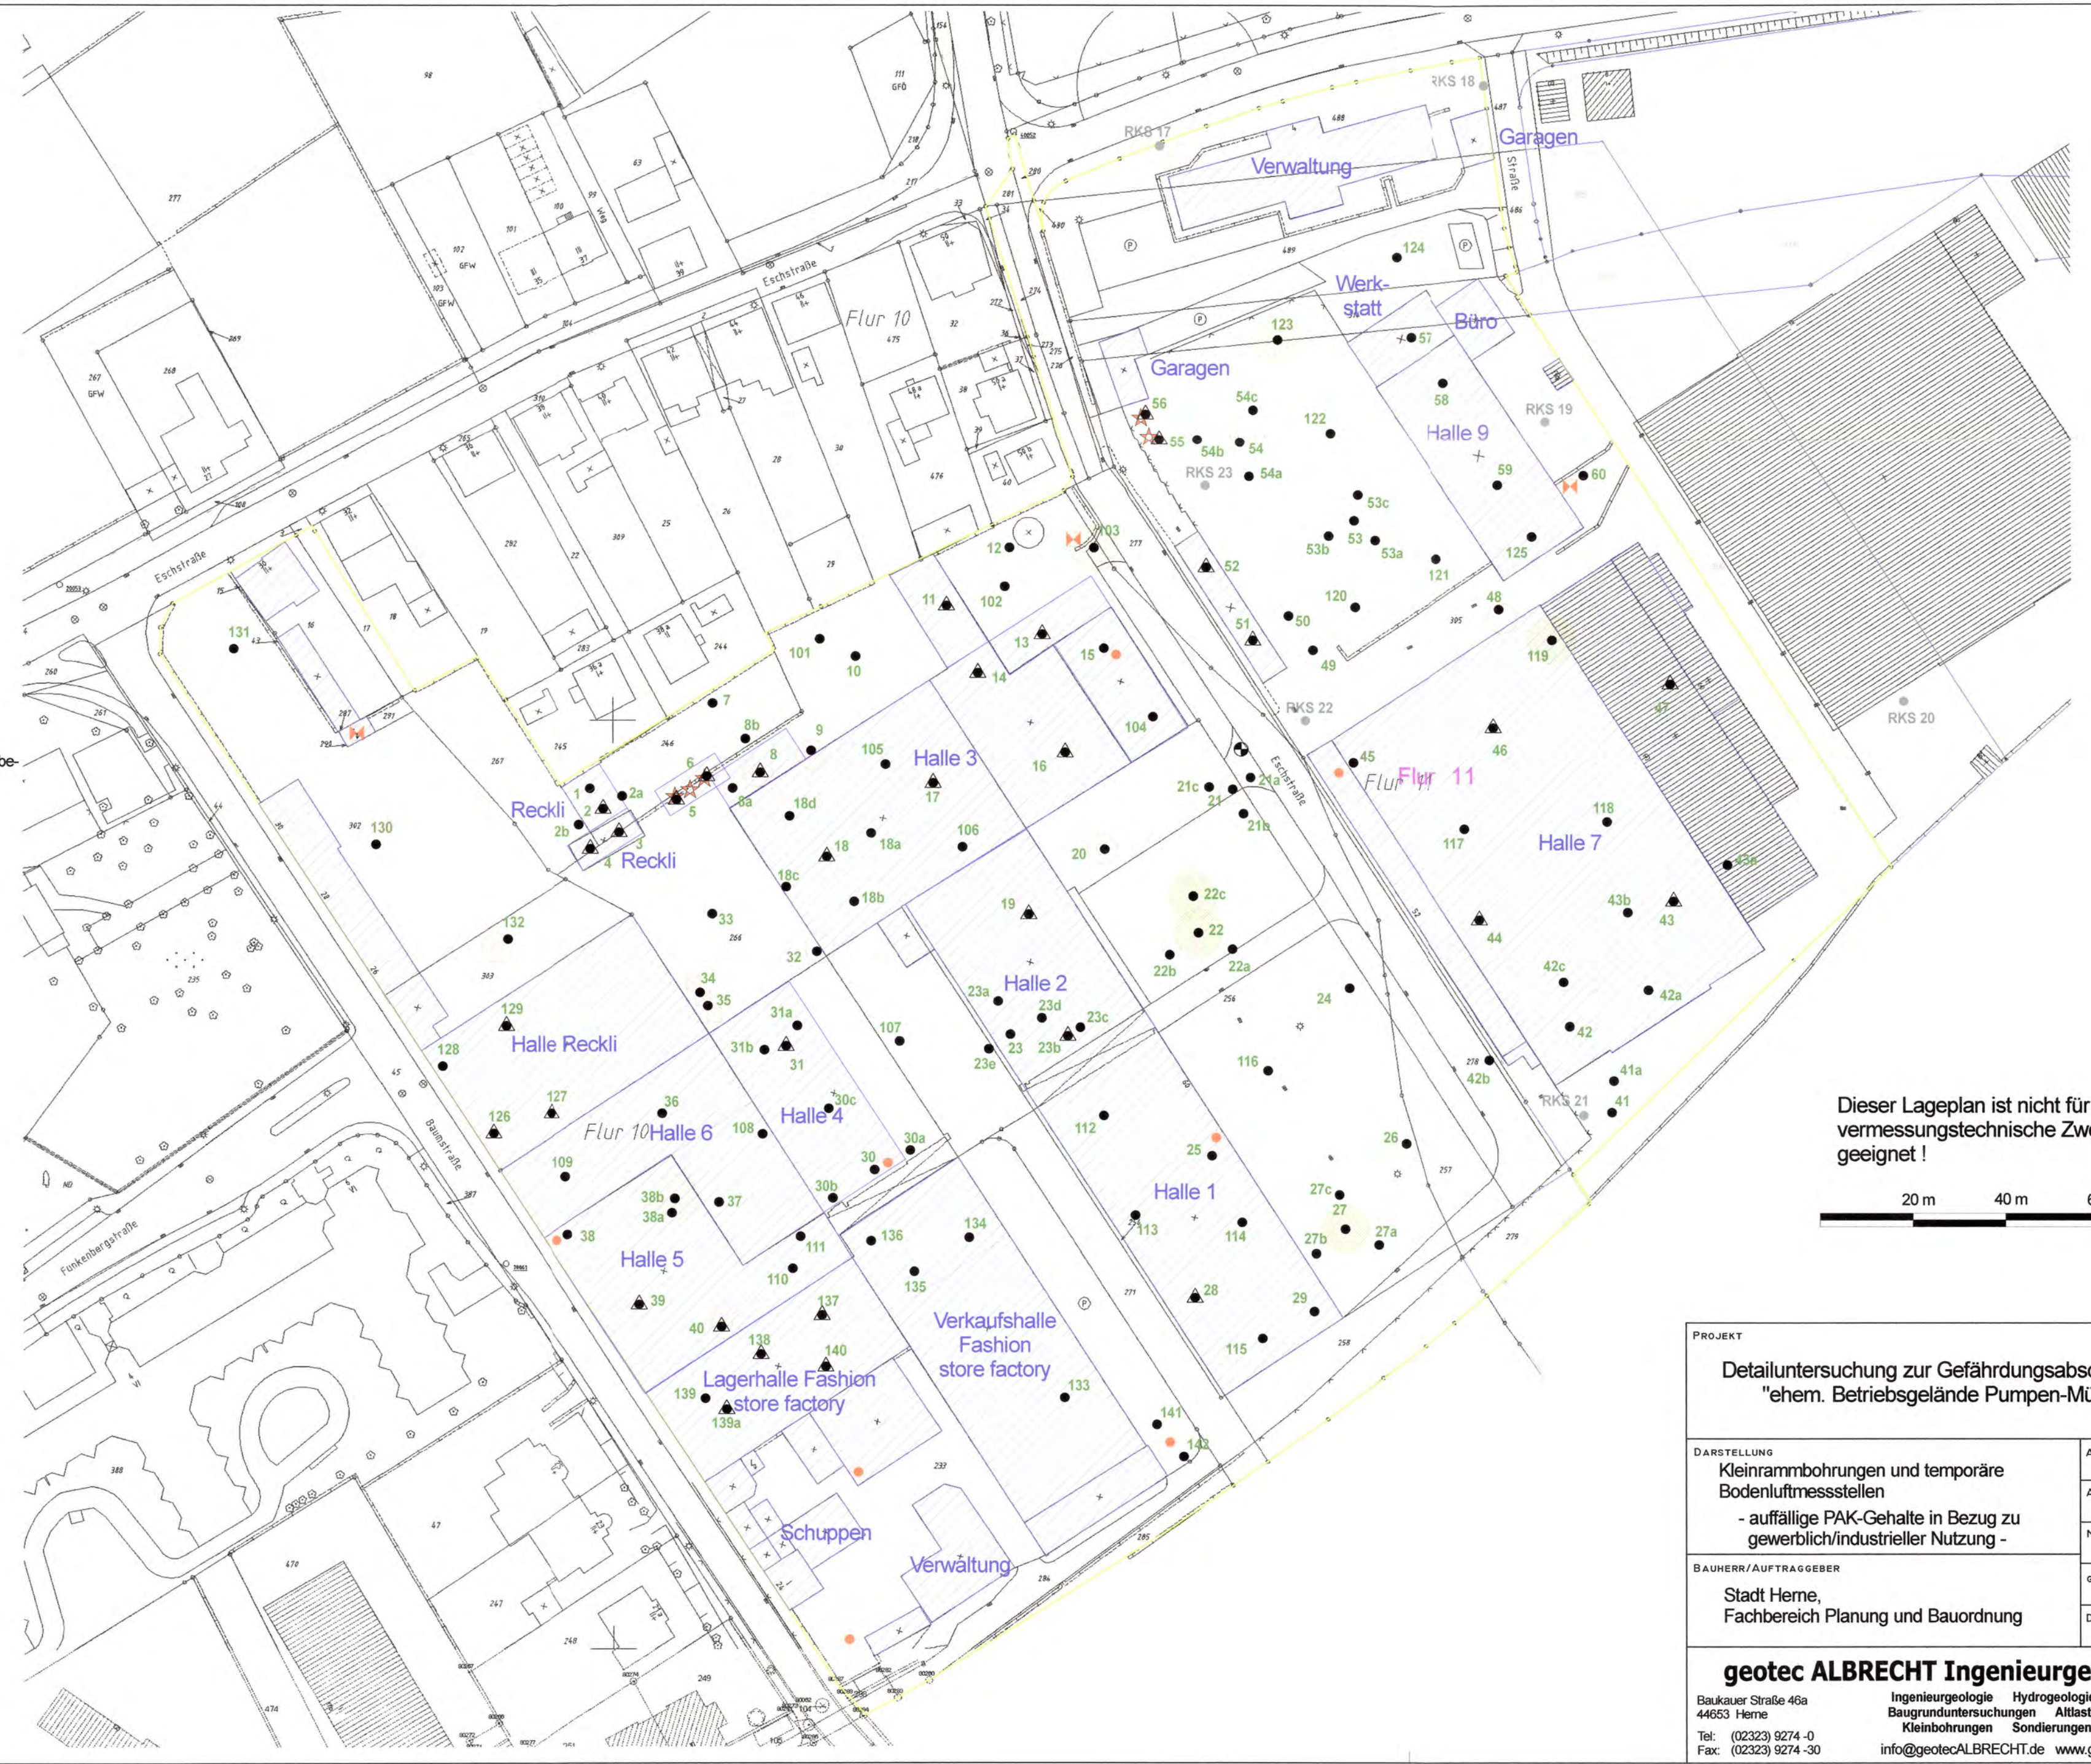
Betroffen sind vermutlich große Teile des ehemaligen Lagerplatzes östlich der Hallen 1 und 2. Hier sind bei drei Bohrungen deutlich erhöhte Benzo(a)pyren-Gehalte (maximal 45 mg/kg) festgestellt worden (siehe Anlage III/11), die vermutlich auf Anteile von teerhaltigem Straßenaufbruch im Tragschichtenunterbau zurückzuführen sind. Die erhöhten PAK-Gehalte im Bereich des ehemaligen Lagerplatzes korrelieren mit erhöhten MKW-Gehalten.

BaP-Gehalt > überschreitet Prüfwert für Industrie- u. Gewerbe-flächen
 PAK-Gehalt > 100 mg/kg
