## **Artenschutzrechtliche Vorprüfung**

### **zum geplanten Neubau eines Altenpflegeheimes auf dem Grundstück Widumer Straße 8a in Herne Sodingen**

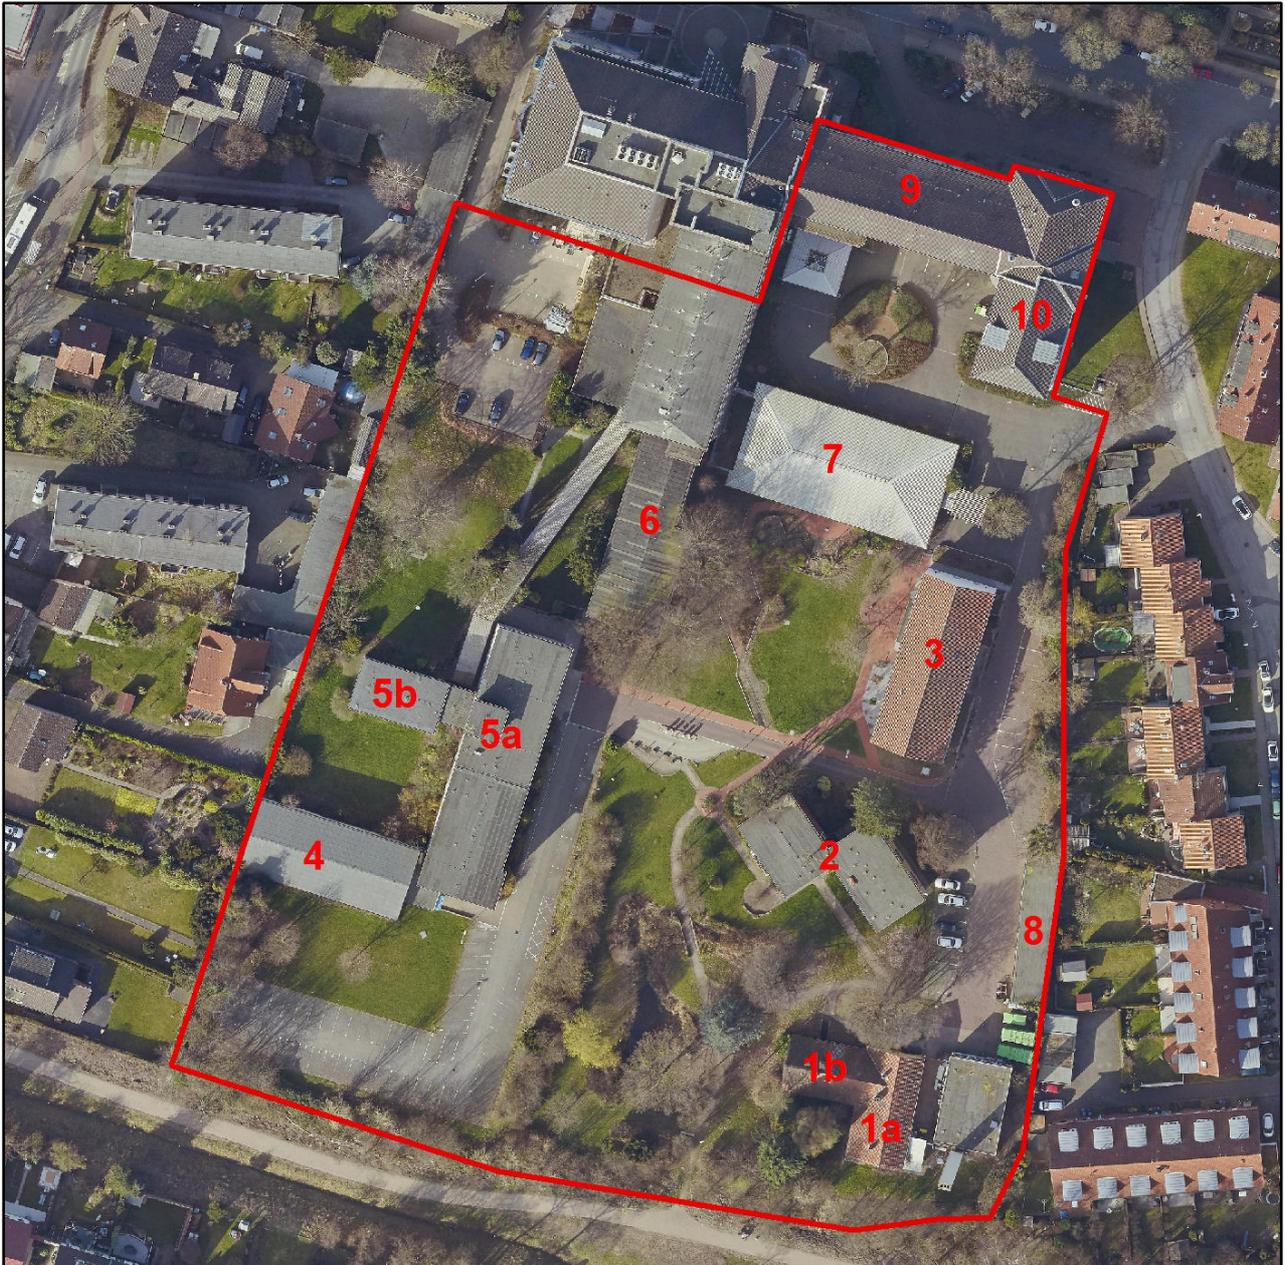
## Plangebiet und Abrissobjekte

1a) Werkstatt, östlicher Teil, 1b) Werkstatt westlicher Teil, 2) Wohngebäude, 3) ehemalige Cafeteria  
4) ehemaliges Schwimmbad, 5a) Schulungshaus, 5b) Schulungshaus, westlicher Anbau,  
6) „Schwarzwaldklinik“, 7) Tagesklinik, 8) Garagen, 9) Klinikgebäude, 10) Klinikgebäude

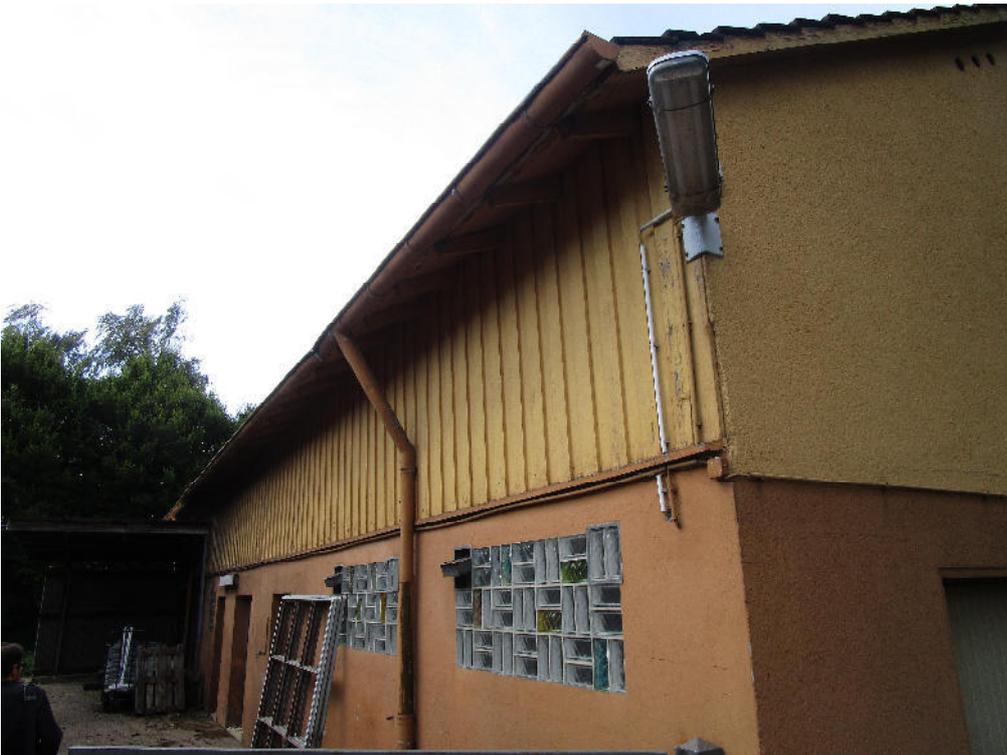
### 1a Werkstatt, östlicher Teil

Es handelt sich um ein eingeschossiges Gebäude mit einem pfannengedecktem Dachgeschoss.

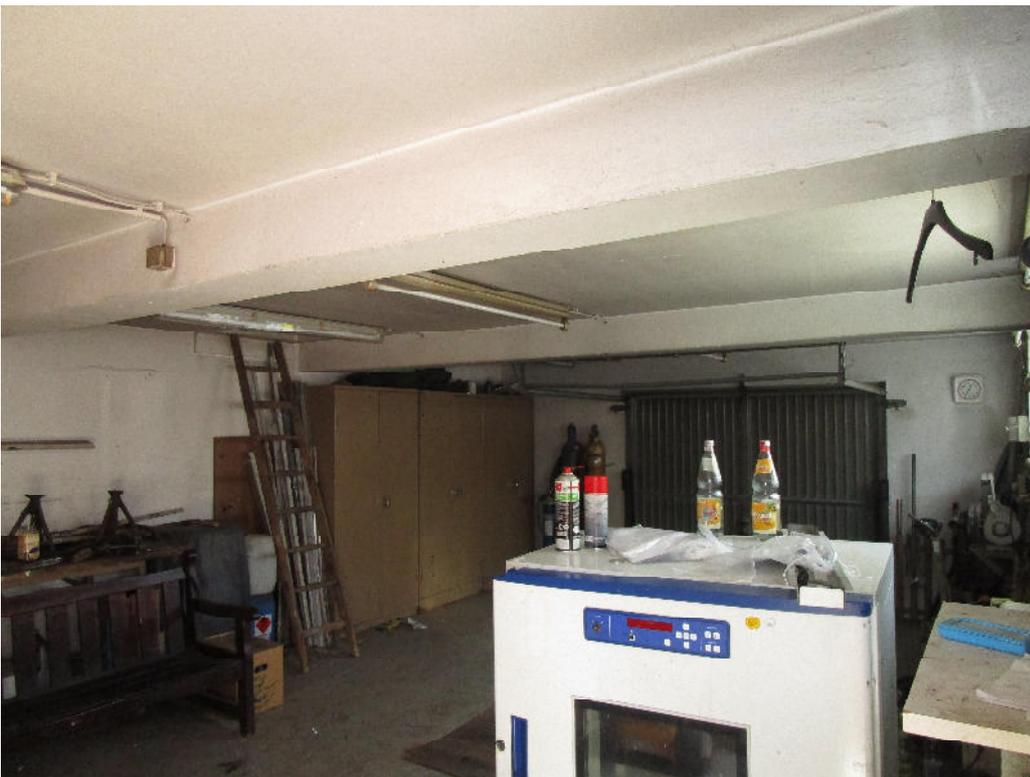
Die Werkstatt Räume selber verfügen zwar über Einflugmöglichkeiten für Fledermäuse, sind aber aufgrund ihrer noch bestehenden Nutzung für diese Tiergruppe ohne Quartierwert.

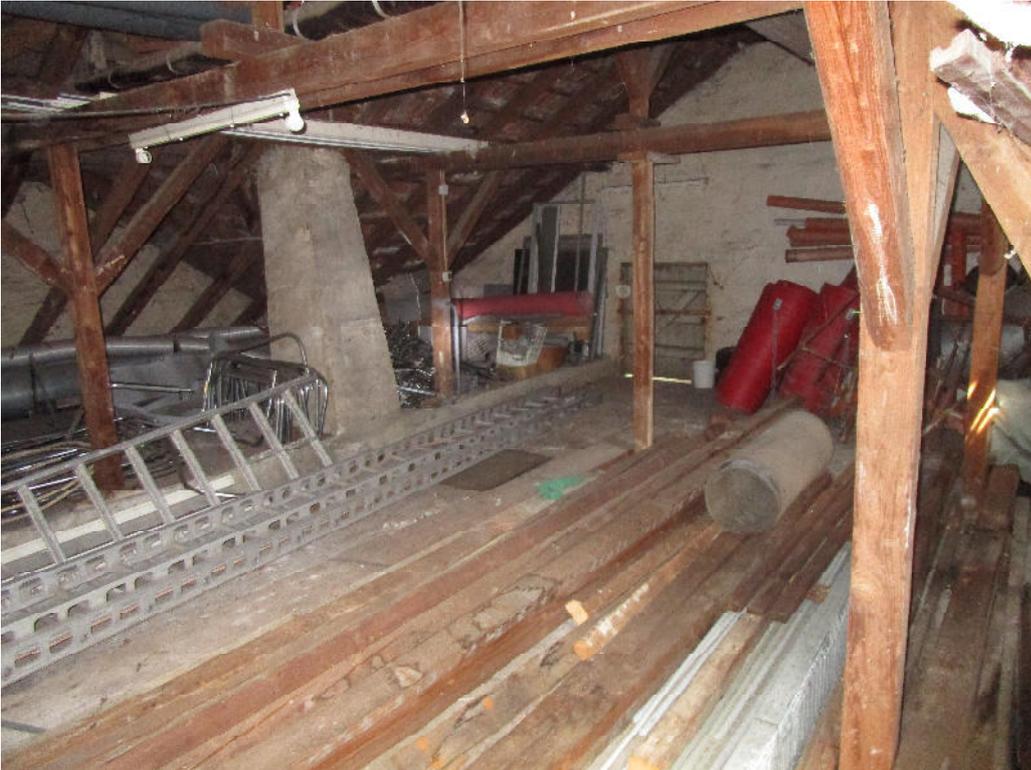
Auch der Dachspeicher über den Werkstattträumen ist für Fledermäuse über mehrere Öffnungen erreichbar. Er verfügt über zahlreiche Spaltenverstecke.

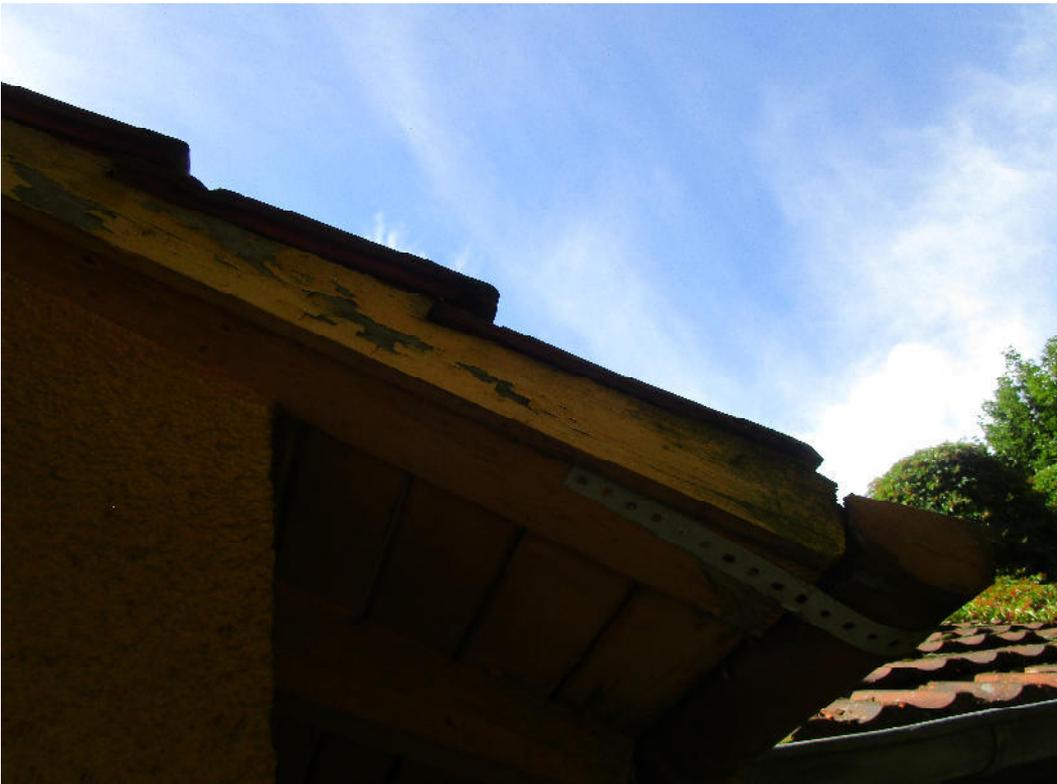
Im Bereich der Dachziegel eröffnen Spalten Quartieroptionen für Fledermäuse.

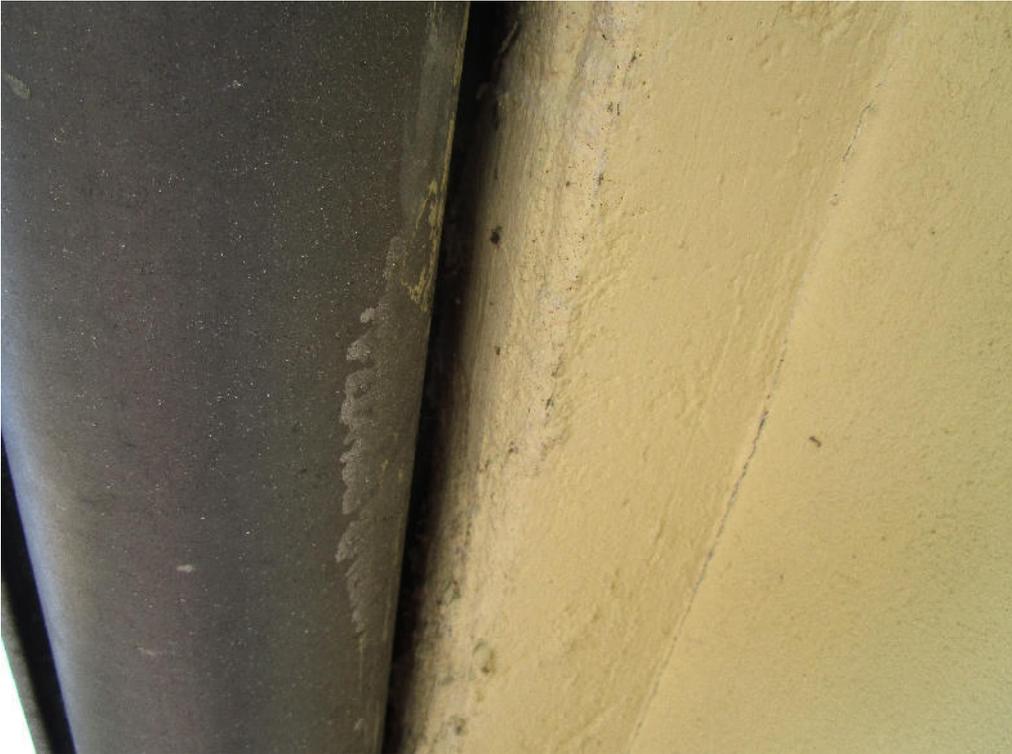
Gleiches gilt für Spalten entlang der Dachrinne.

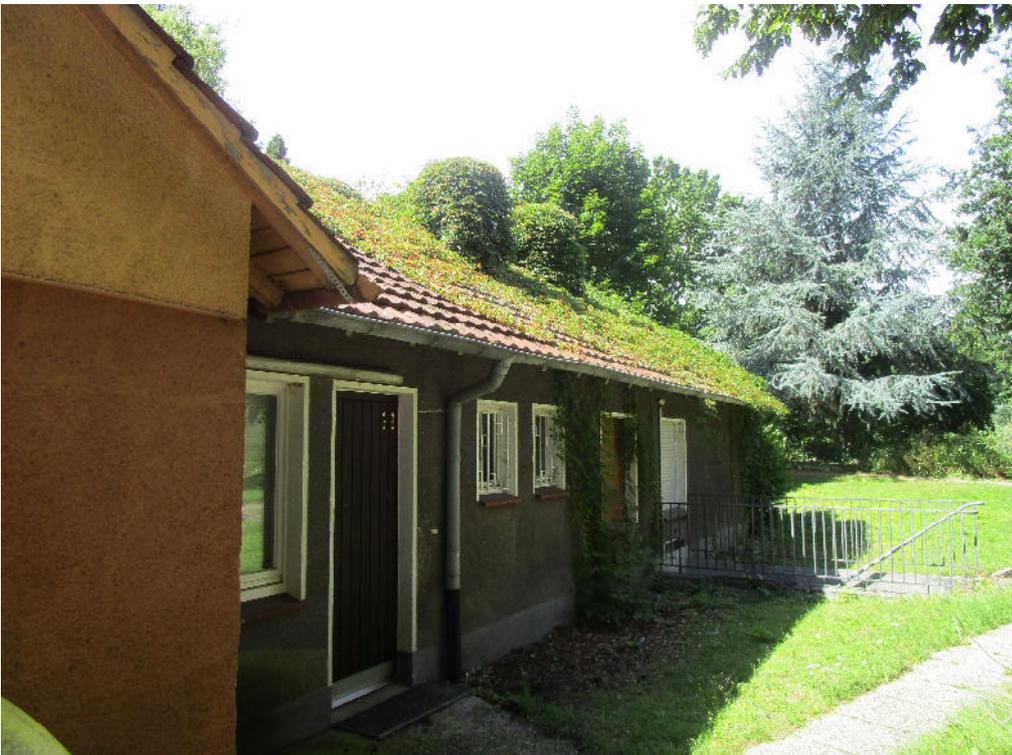
#### 1b Werkstattgebäude, westlicher Teil

Dieser Teil des Gebäudes besitzt einen Keller, der aber keiner Untersuchung bedurfte, da es passierbare Luken oder Löcher zum Keller nicht gibt. Auch ansonsten ist der Innenbereich dieses Gebäude für planungsrelevante Arten nicht erreichbar. Die Untersuchung beschränkte sich deshalb auf den Außenbereich sowie den Dachboden.

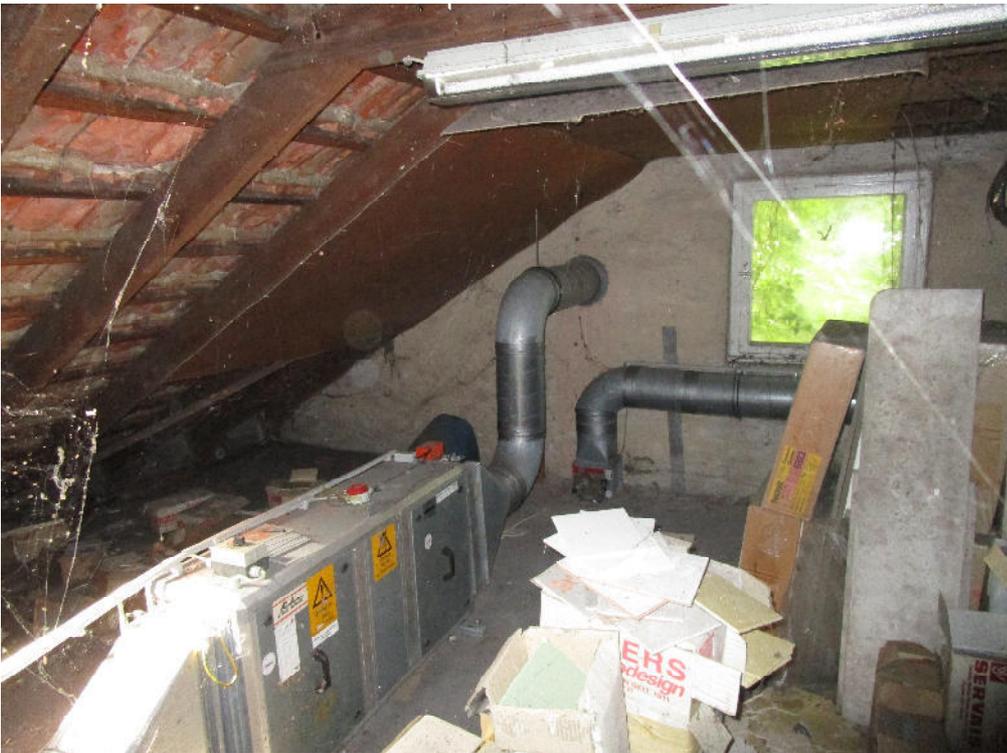
Sein Potenzial ist vergleichbar mit dem des östlichen Speichers: Einflugmöglichkeiten für Fledermäuse sowie diverse Spaltenverstecke.

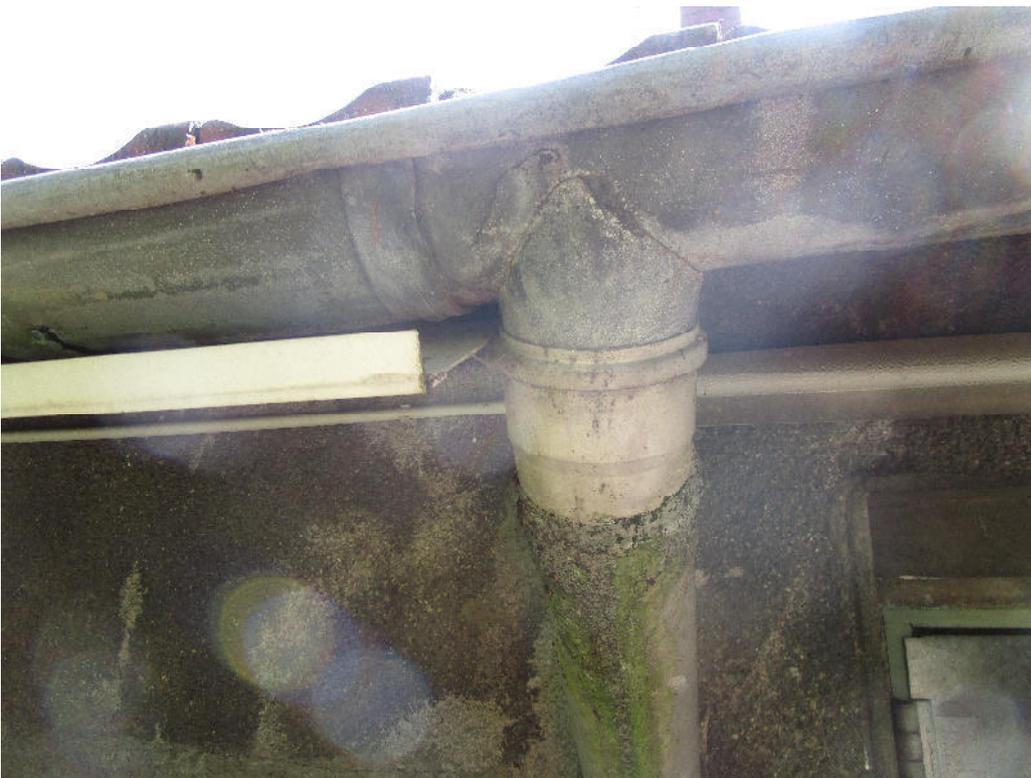
Nischenreichtum entlang der Dachrinnen....

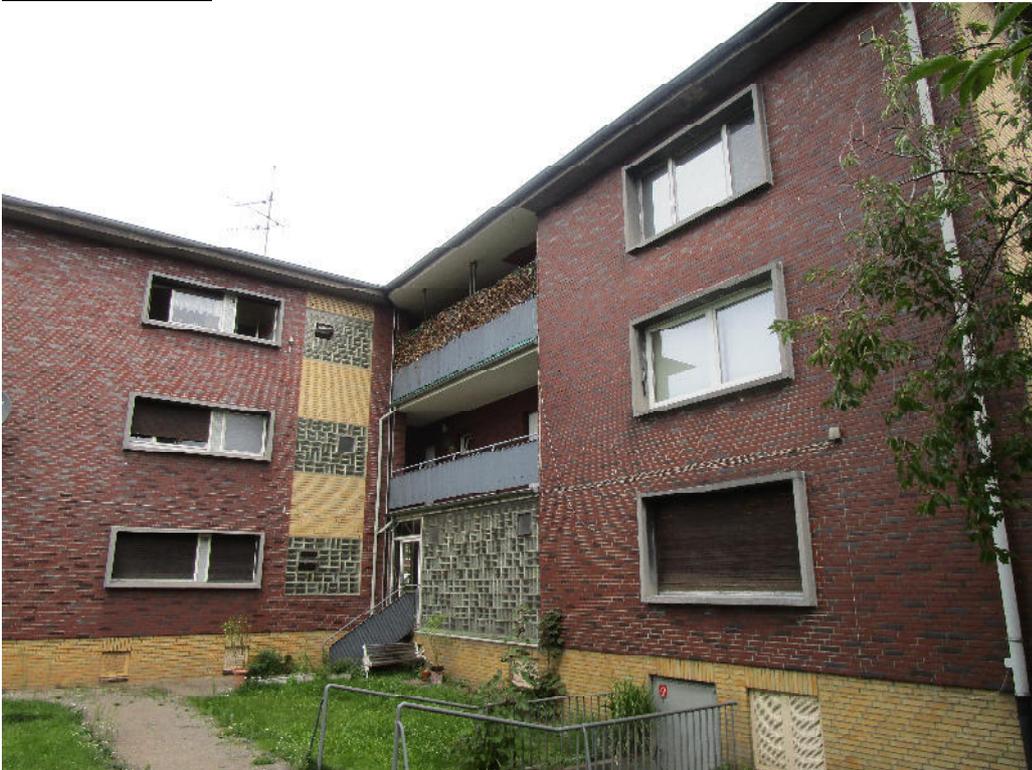
## 2 Wohnhäuser

Die Wohnhäuser sind auch aktuell noch bewohnt. Sie sind dreigeschossig mit Flachdächern. Es besteht Nistpotenzial für Mauersegler, da die Fallhöhe für flügge Nestlinge ausreicht und an vielen Dachbereichen freier Anflug möglich ist.

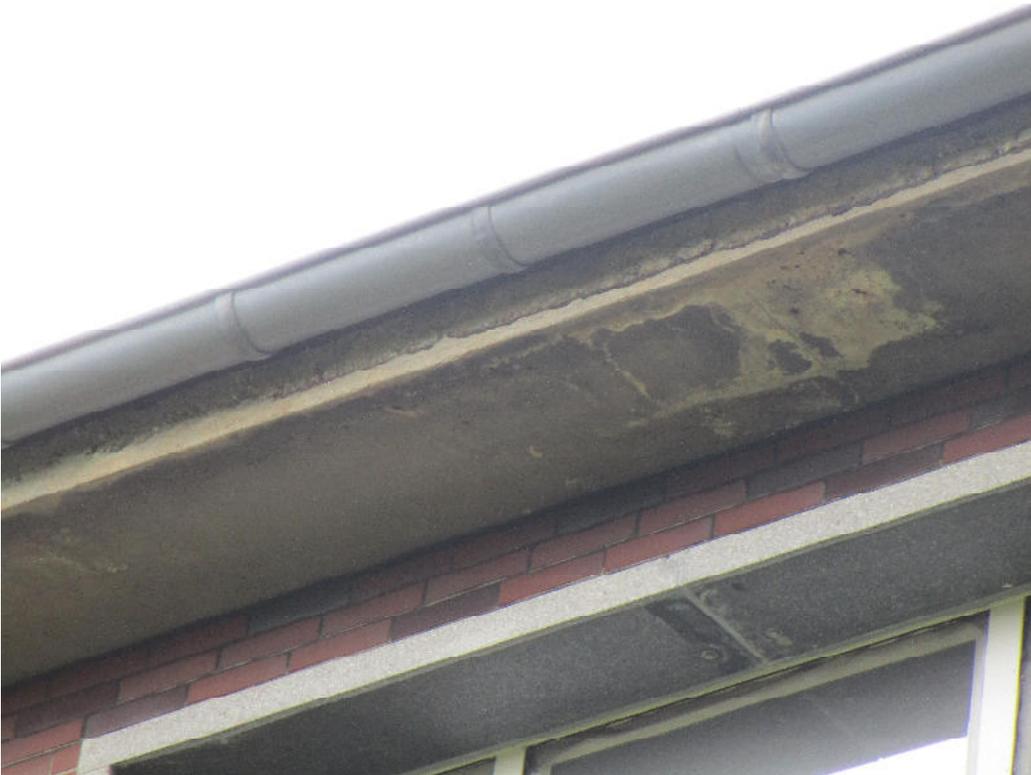
Spalten mit dahinter liegenden Hohlräumen sind die Grundvoraussetzung für den Nistplatz eines Mauerseglers. Profiteure solcher Situationen können auch Fledermäuse sein.

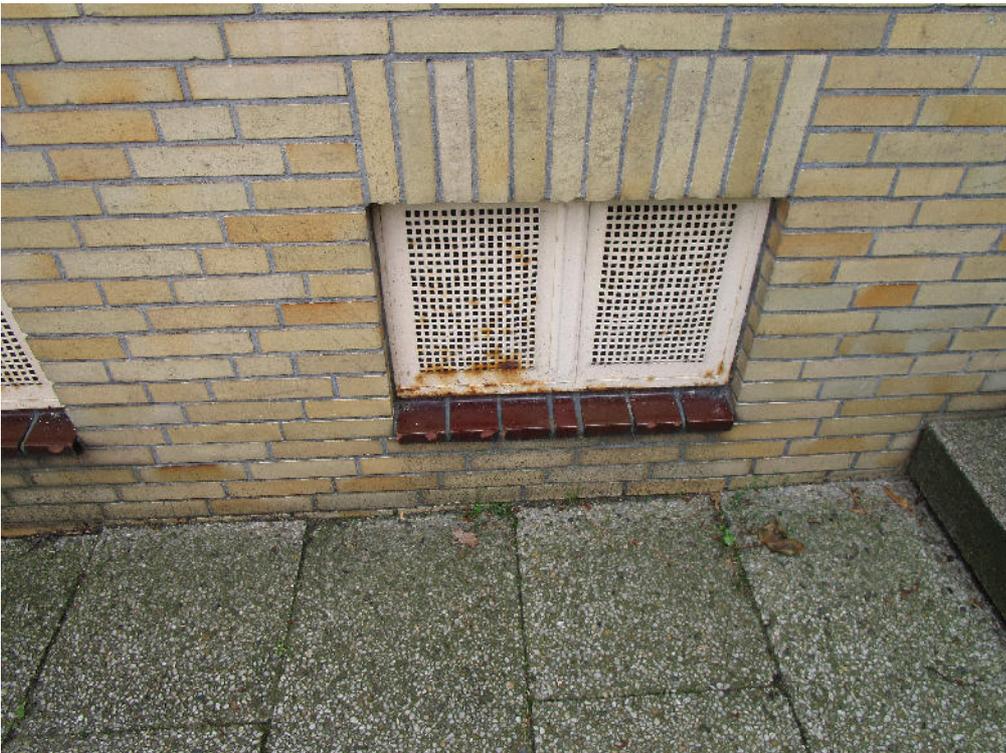
Eine Untersuchung des Gebäudeinneren erwies sich als obsolet, da die Kellerluken alle dicht verschlossen waren.

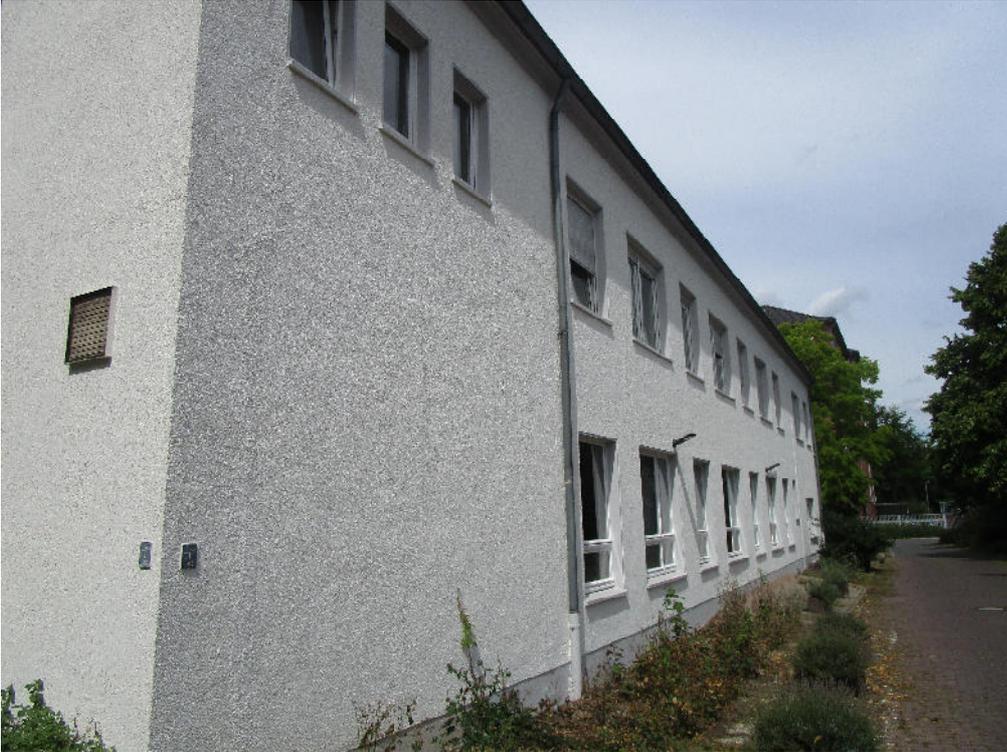
### 3 Ehemalige Cafeteria

Das Gebäude ist zweigeschossig mit einem Satteldach. Ein Keller mit Einflugmöglichkeit für Fledermäuse existiert nicht. Potenzial für Mauersegler ist vorhanden, denn...

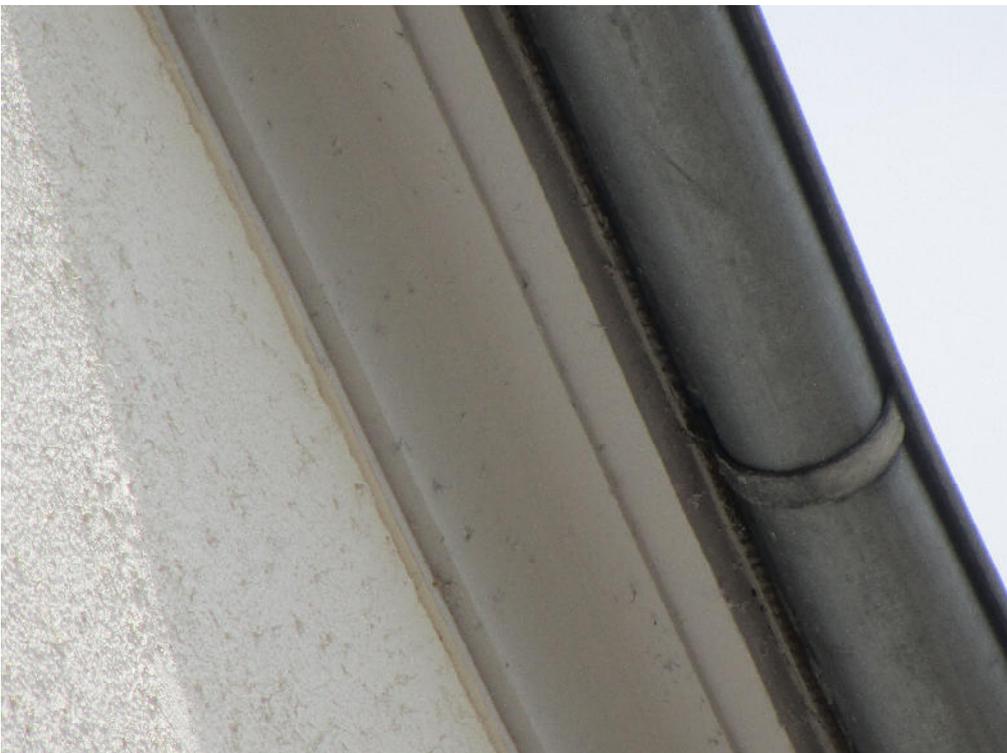
...im Bereich der Dachrinnen erkennt man Spalten, die zu dahinter liegenden Hohlräumen führen könnten.

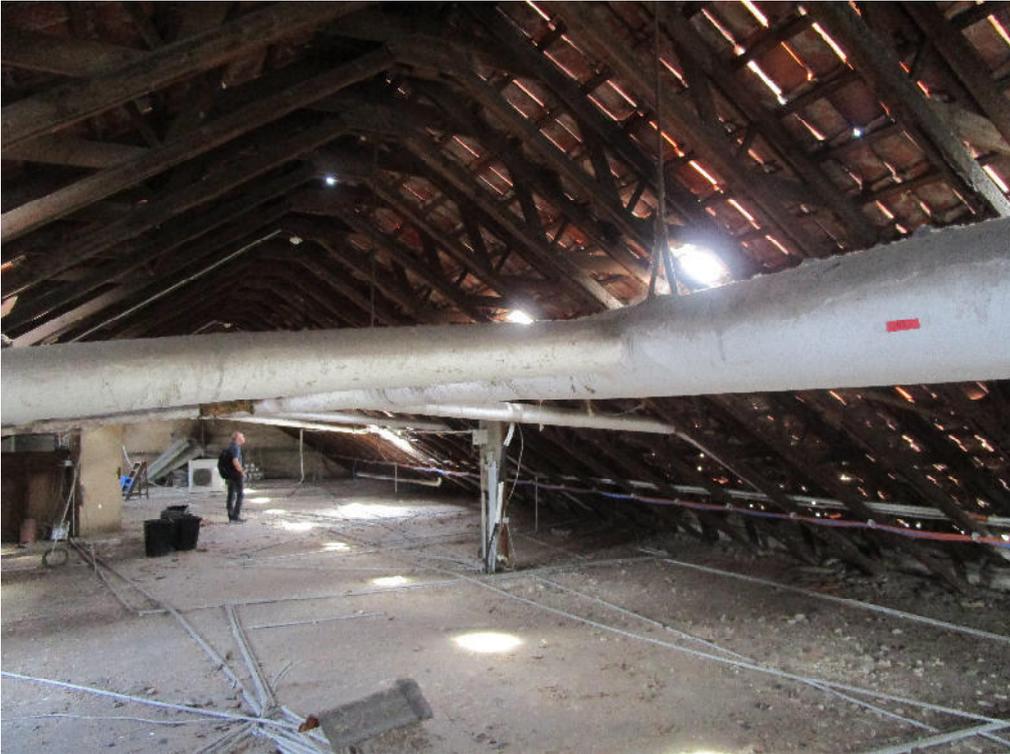
Der große Dachspeicher verfügt über zahlreiche Nischen und Spalten, das Dach ist passierbar. Es gibt keine Wärmeisolierung.

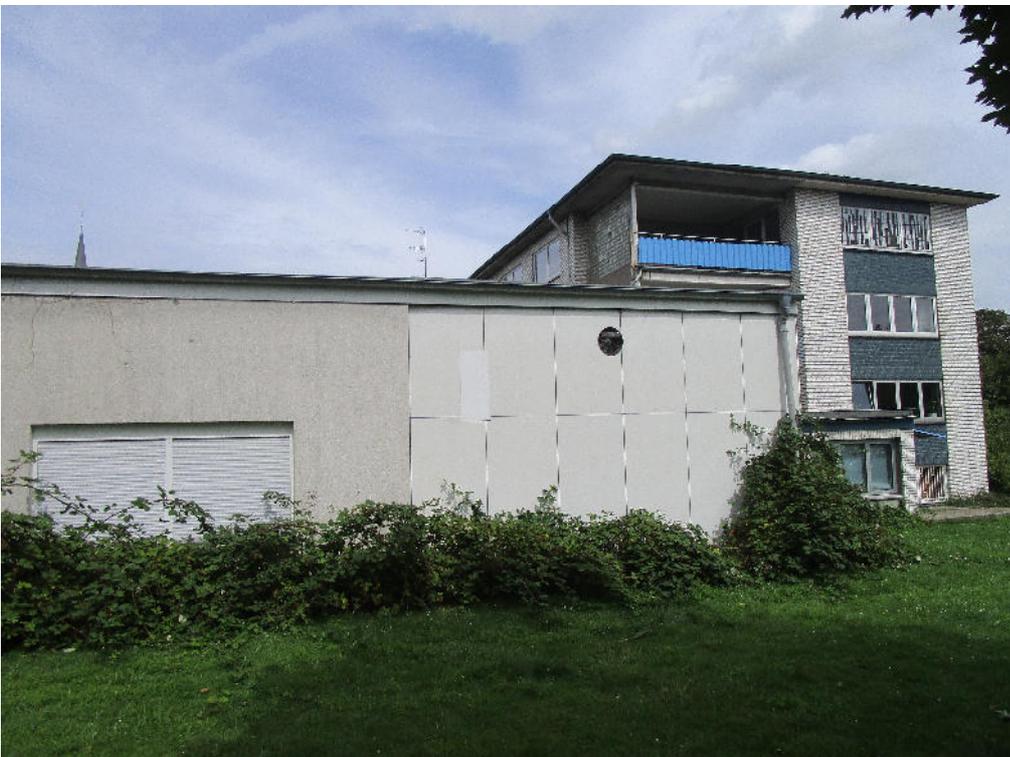
#### 4 Das ehemalige Schwimmbad

Das ehemalige Schwimmbad ist ein weiterer Flachbau, ohne Keller.

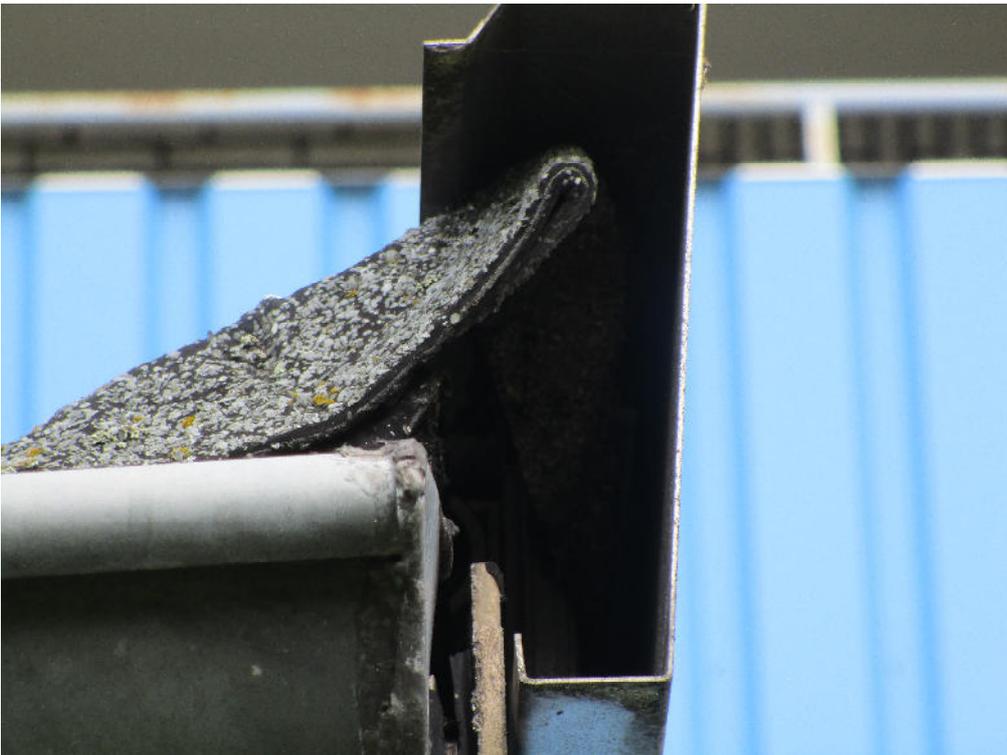
Auch hier erkennt man an den Dachrinnen vielfach für Fledermäuse geeignete Nischenverstecke

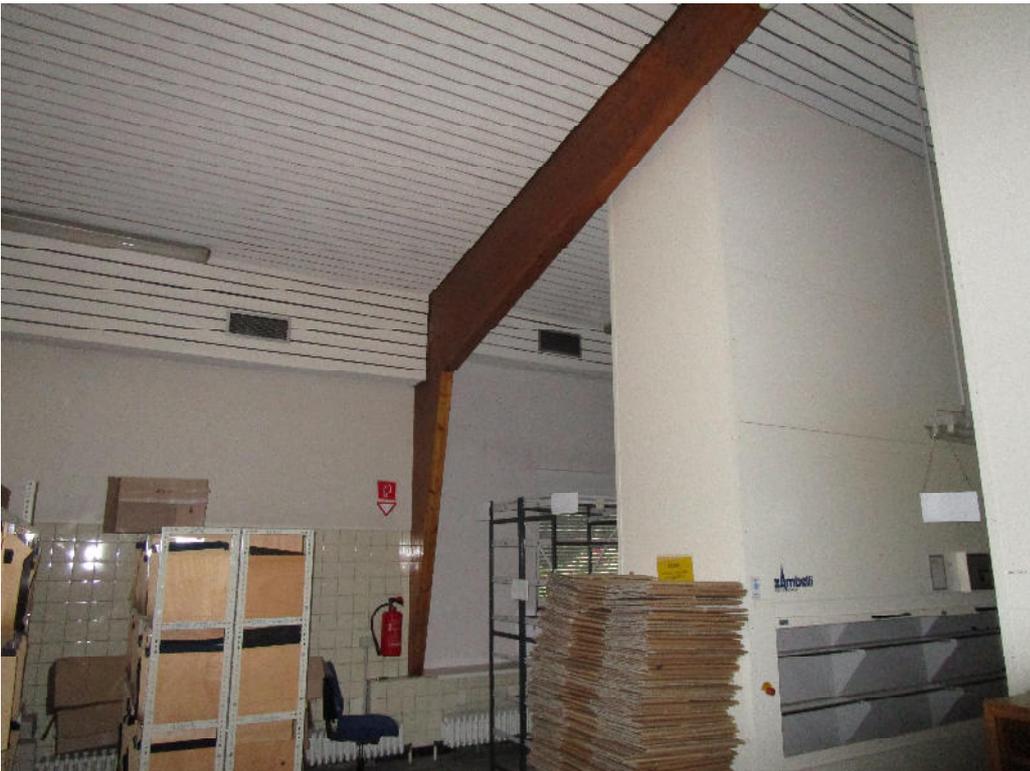
Zuletzt wurde das Gebäude als Archiv genutzt. Es ist im Inneren ohne Bedeutung für planungsrelevante Arten.

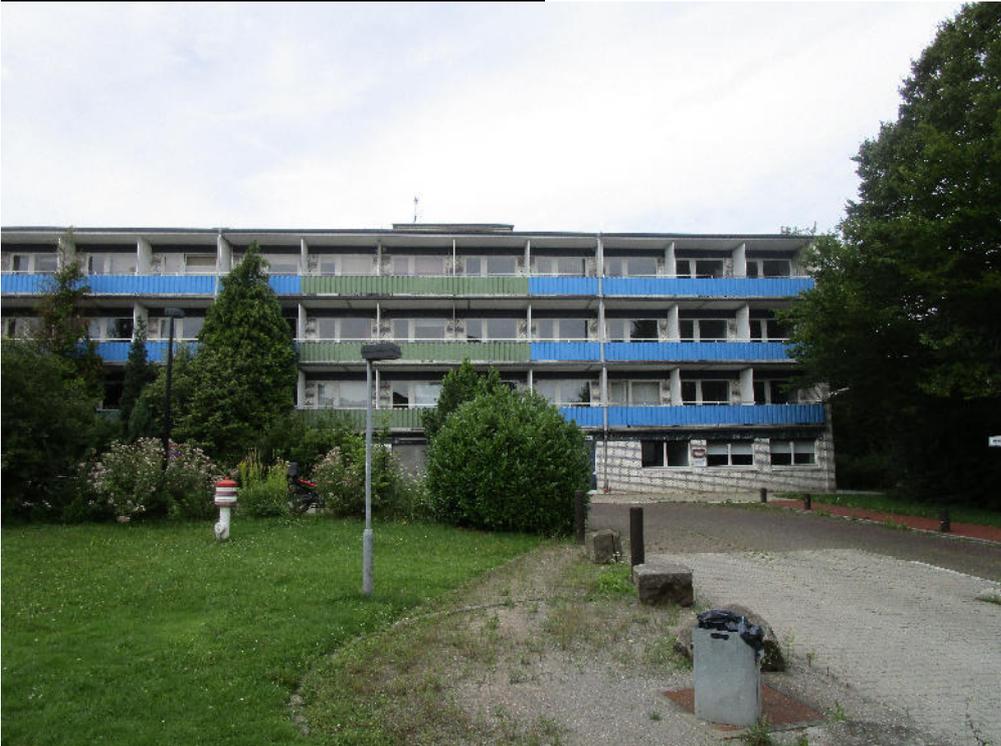
### 5a Krankenpflegeschule, östlicher Teil

Der viergeschossige Flachbau besitzt angesichts seiner Höhe, der freien Anflugmöglichkeiten in weiten Bereichen sowie vermuteten Hohlräumen im Dachbereich gutes Potenzial für Mauersegler wie auch für Gebäudefleddermäuse. Keller mit Zugangsmöglichkeiten für planungsrelevante Arten sind nicht vorhanden.

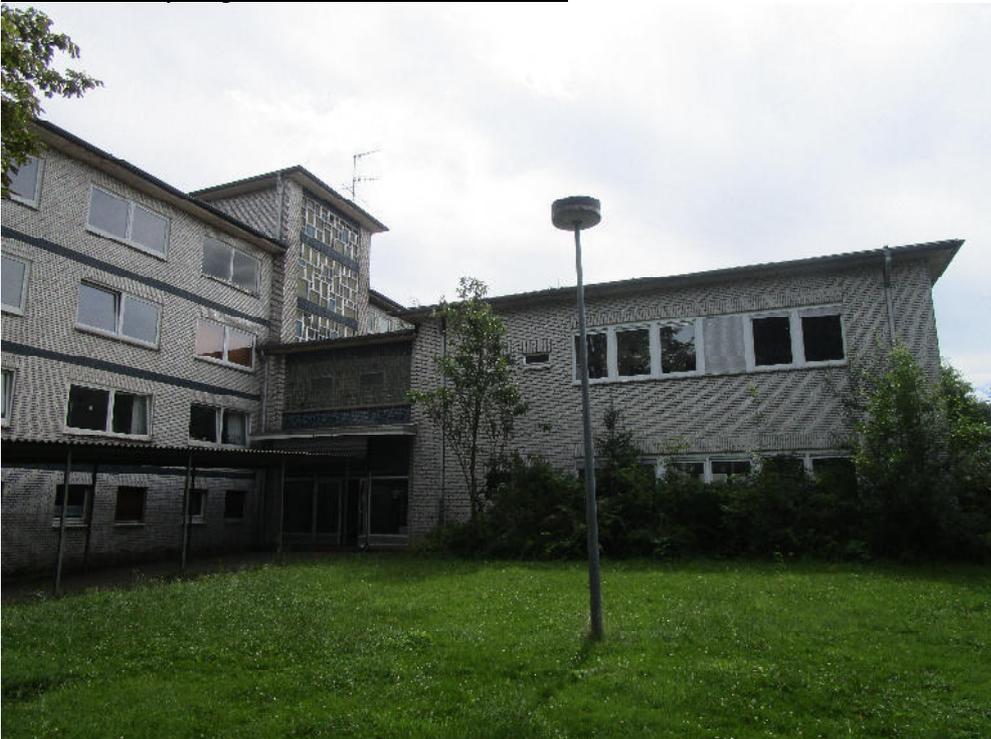
### 5b Krankenpflegeschule, westlicher Teil

Im Prinzip ist die Situation hier vergleichbar mit jener des östlichen Teiles. Lediglich die Gebäudehöhe ist 3-4 m geringer und...

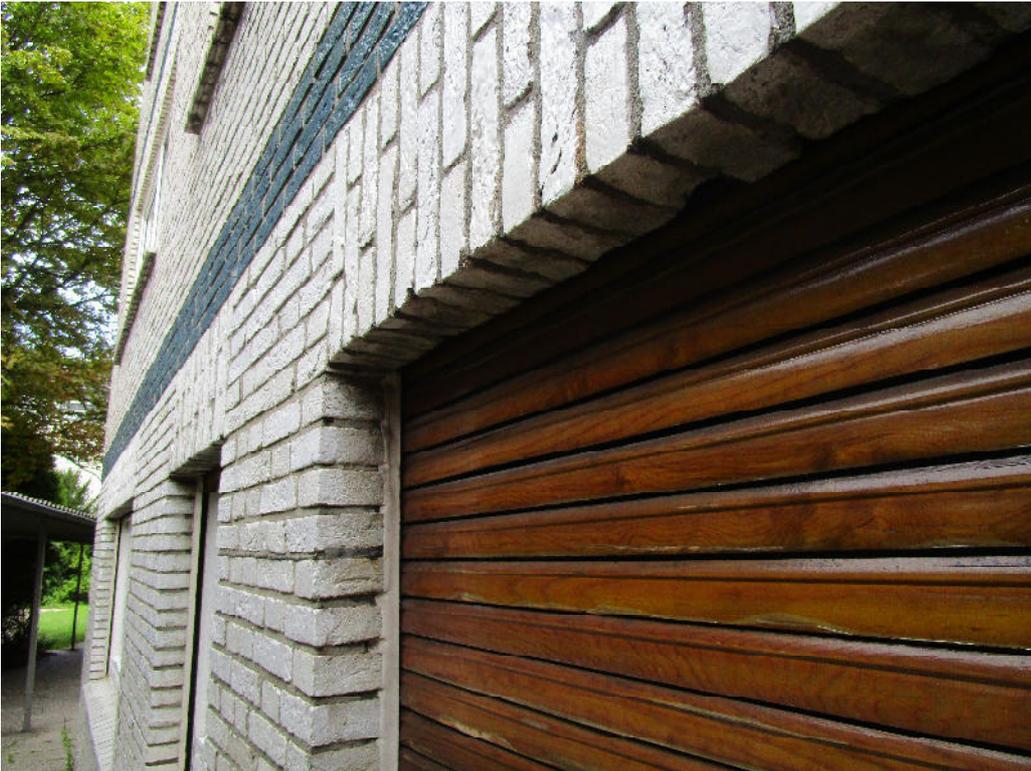
..... es gibt an den Fenstern Rollokästen mit Quartierpotenzial für Fledermäuse.

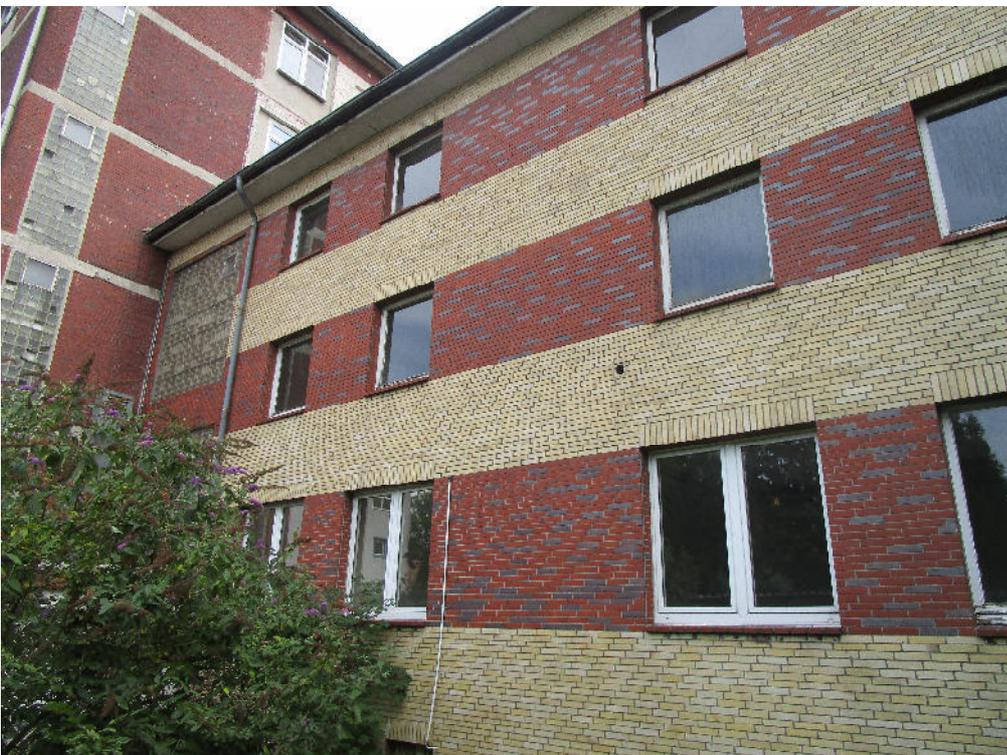
#### 6 „Schwarzwaldklinik“

Es handelt sich um einen weiteren mehrgeschossigen Flachbau. Ca. 1 m vom Nachbargebäude entfernt wurde der Ausflug eines Mauerseglers aus einer Spalte an der Dachrinne beobachtet.

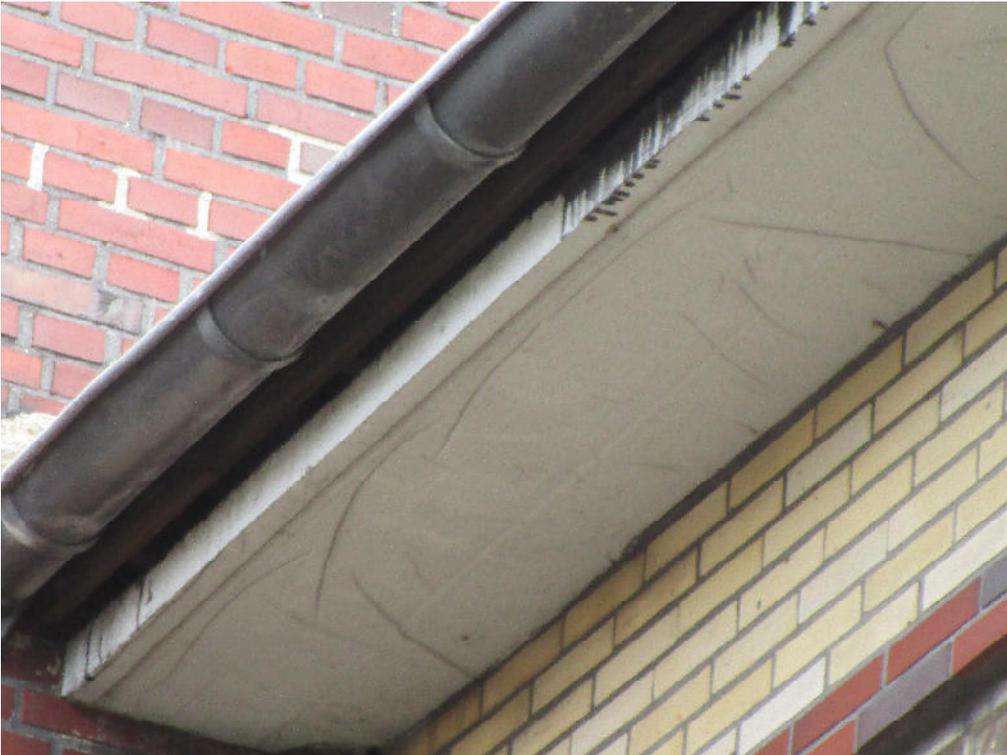
Wie häufig sind auch hier unterhalb des Brutplatzes keine Kotspuren dieses Koloniebrüters aus zu erkennen.

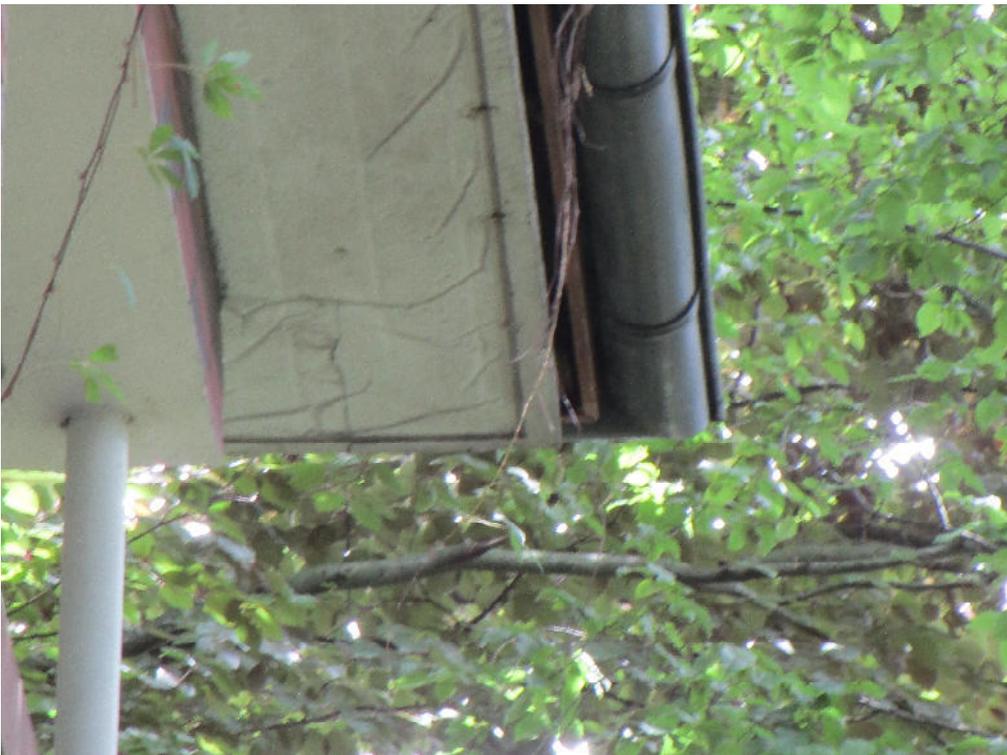
An dieser Stelle erkennt man deutlich den konstruktiven Spalt, der sich rund um das Gebäudedach im Bereich der Dachrinne zieht und vermutlich dahinter in Hohlräumen mündet. Insofern besitzt dieses Gebäude ein hohes Potenzial für weitere Brutplätze des Mauersegler überall dort, wo freier Anflug möglich ist.

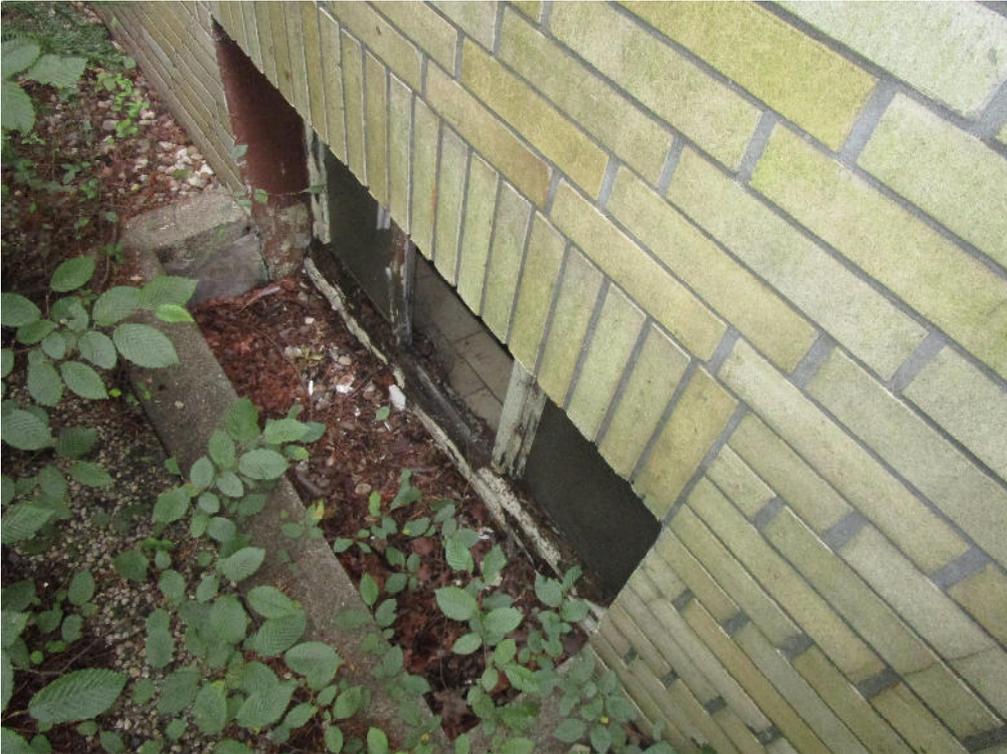
Einige Kellerfenster sind zerbrochen oder haben große Schadstellen im Rahmen.

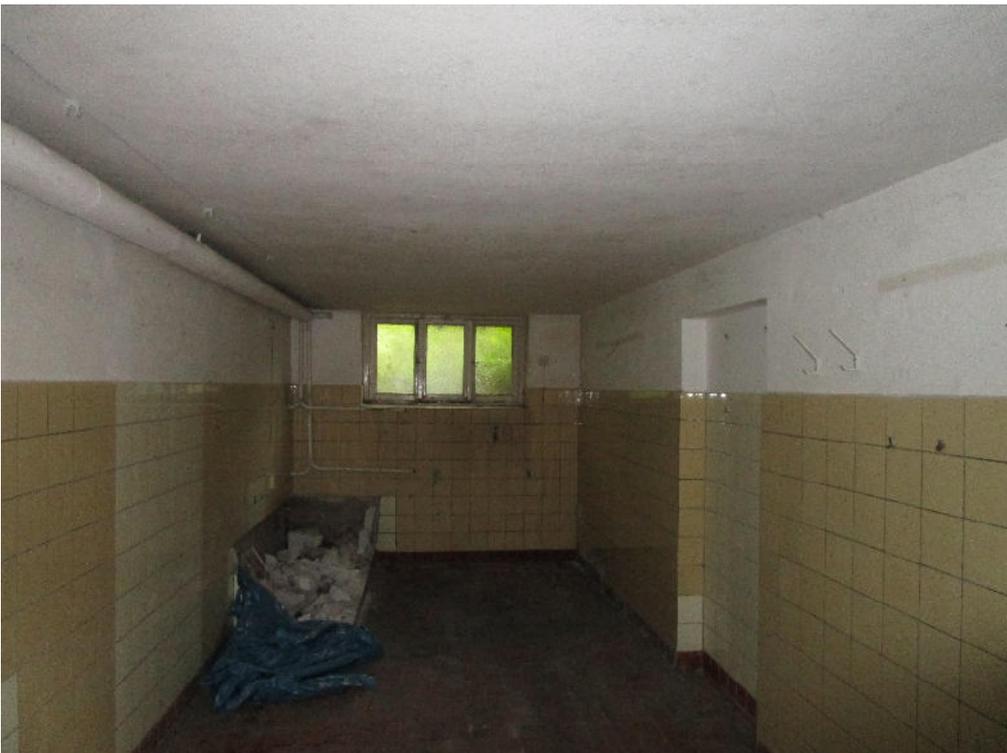
Eine Begehung von innen zeigt aber, dass die Kellerräumlichkeiten bedeutungslos für planungsrelevante Arten sind.

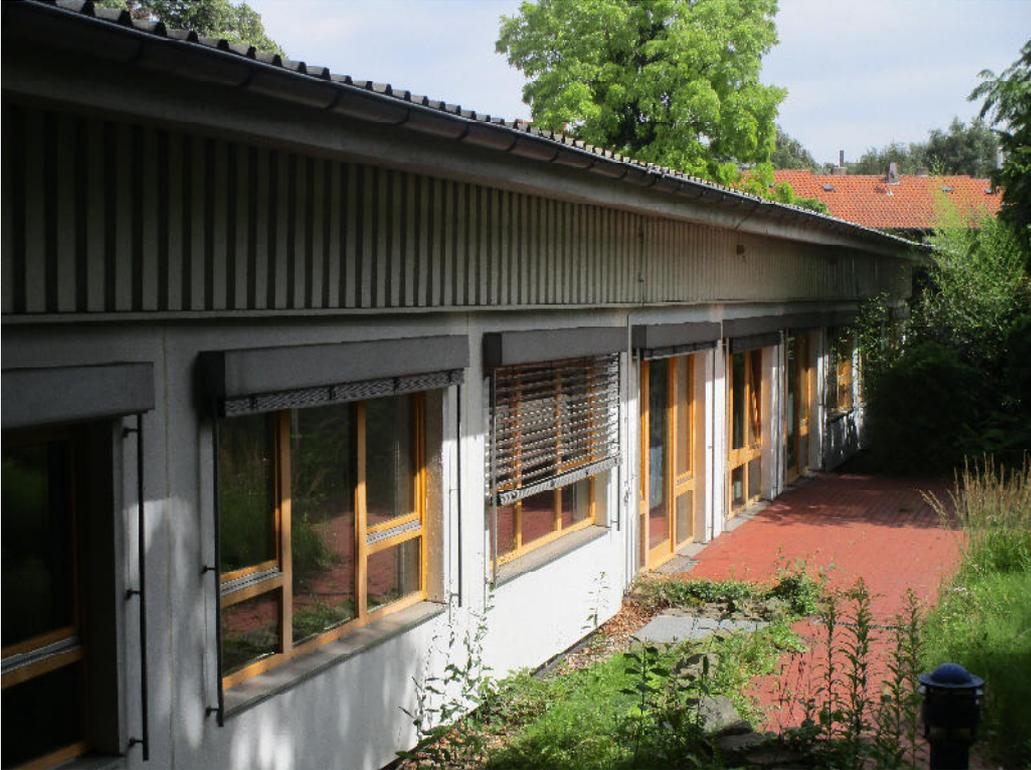
## 7 Tagesklinik

Der eingeschossige Flachbau ist weitgehend unbedeutend für planungsrelevante Arten.
