## **Artenschutzrechtliche Vorprüfung**

### **zum geplanten Neubau eines Altenpflegeheimes auf dem Grundstück Widumer Straße 8a in Herne Sodingen**

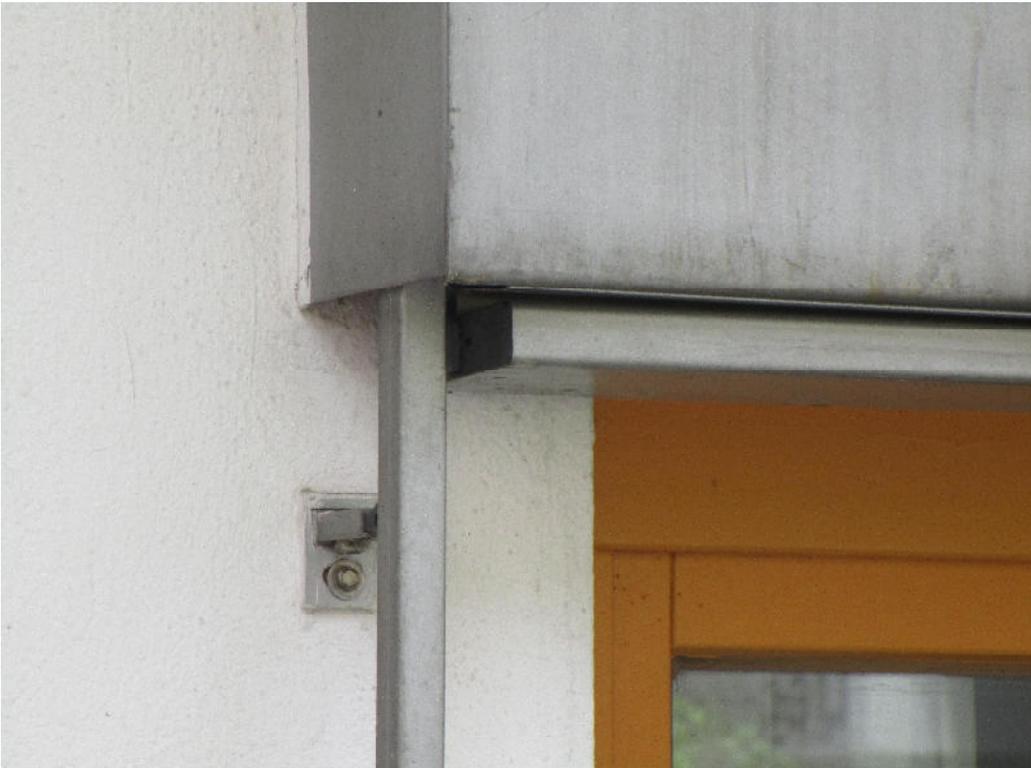
Allenfalls die Rollokästen bieten attraktive Strukturen.

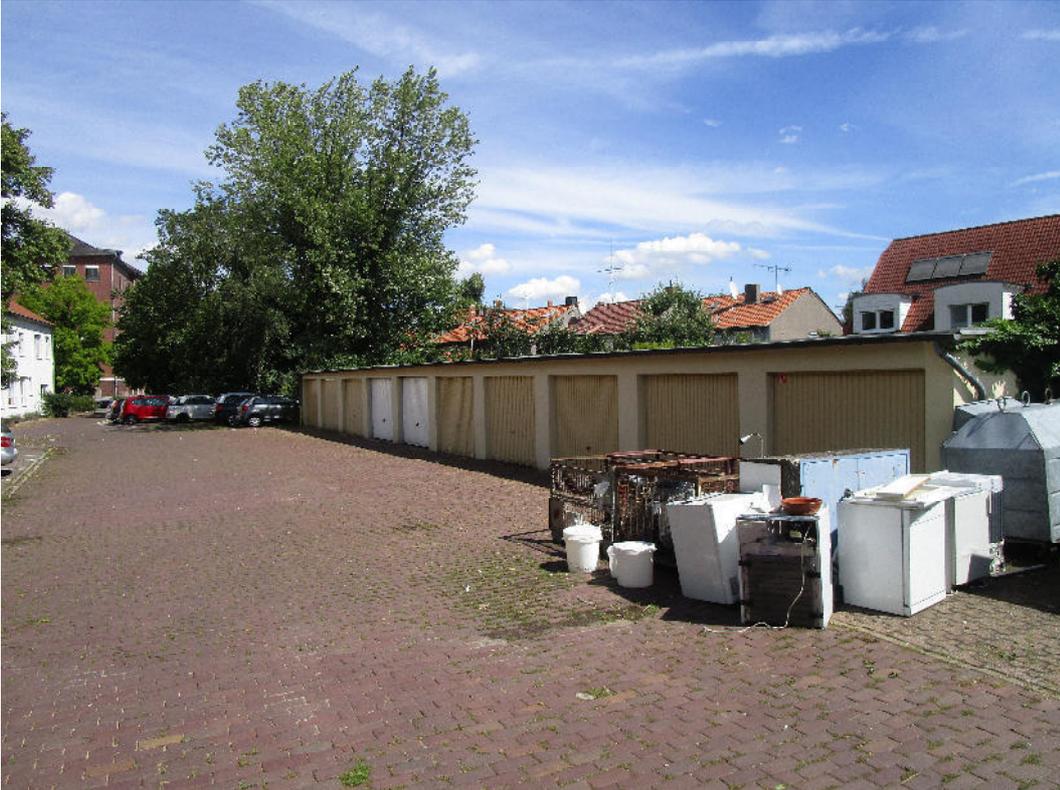
## 8 Garagen

Die Garagen im Südosten des Plangebietes werden noch genutzt und sind insofern bedeutungslos für planungsrelevante Arten.

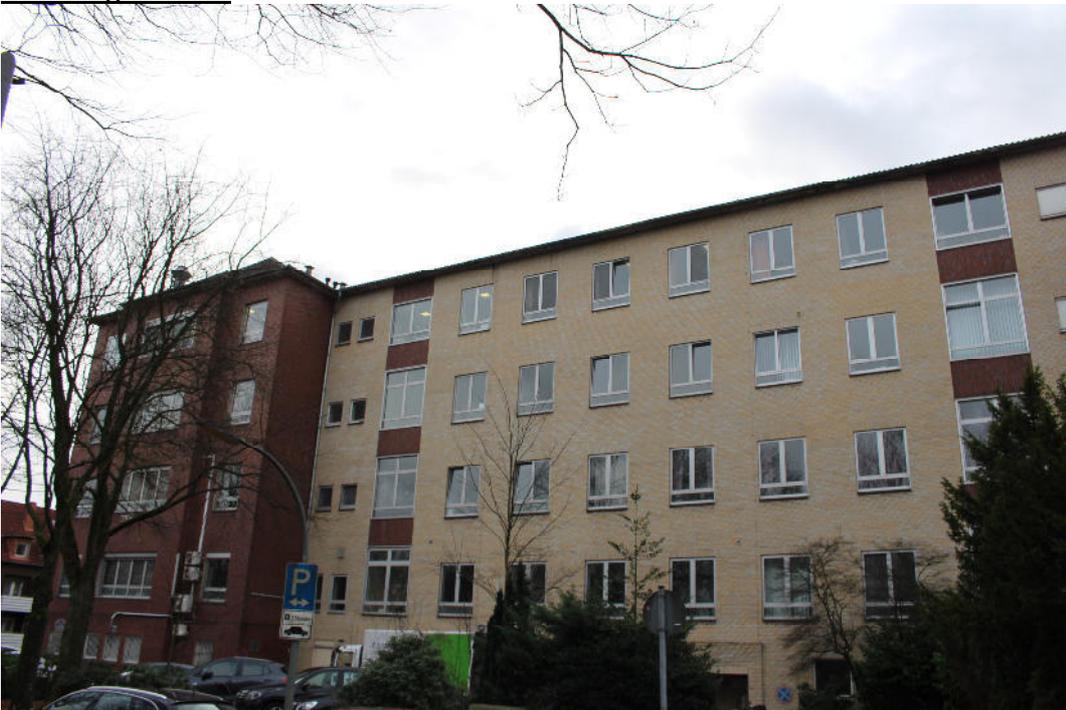
## 9 Klinikgebäude

Die Nordseite der beiden für den späteren Abriss vorgesehenen Klinikgebäude. Das ältere (9: rechts im Bild) weist Spalten im Bereich der Dachrinne auf und könnte insofern von Mauerseglern genutzt werden.

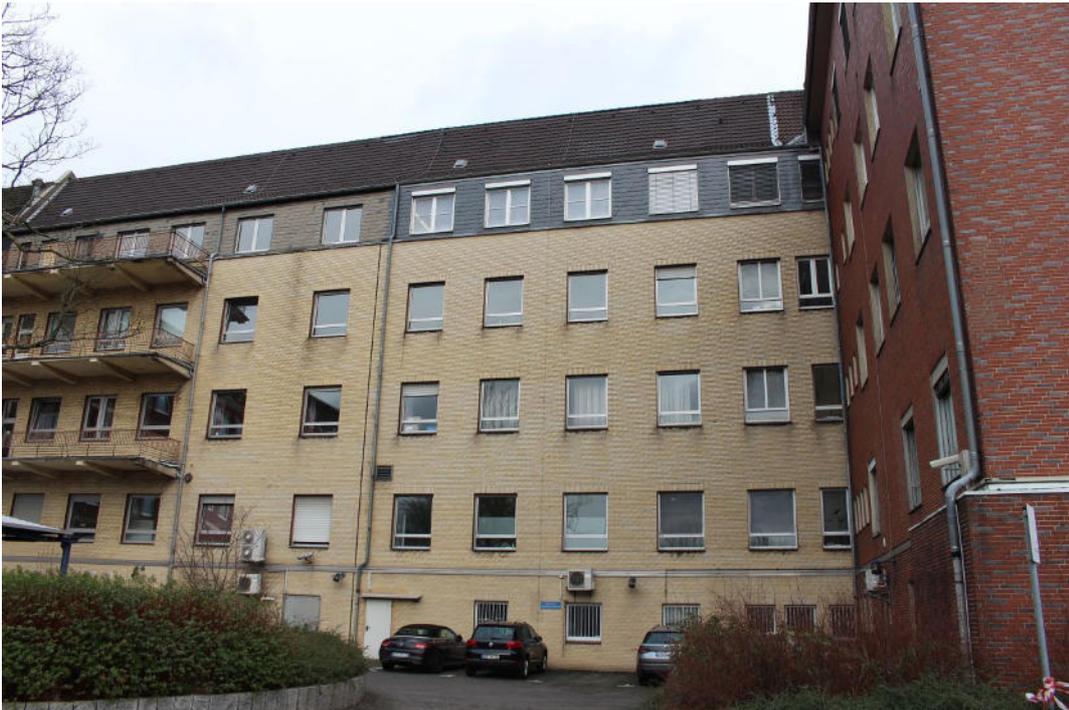
Südseite: Die Fassade unterhalb des Daches ist mit Schieferplatten verkleidet und weist mehrere Schadstellen und damit potenziell Quartiermöglichkeit für Fledermäuse auf.

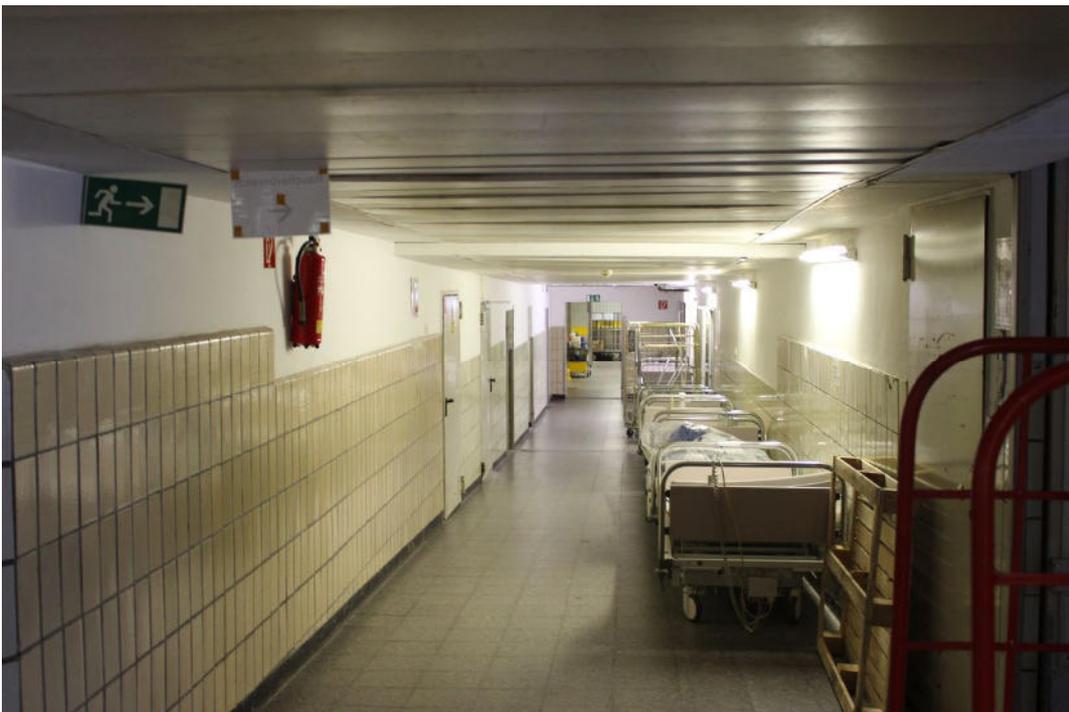
Die Kellerräume der Klinikgebäude 9 + 10 wurden zum Untersuchungszeitpunkt wie auch alle anderen Räumlichkeiten außer dem Dachgeschoss noch genutzt und sind damit bedeutungslos für planungsrelevante Arten

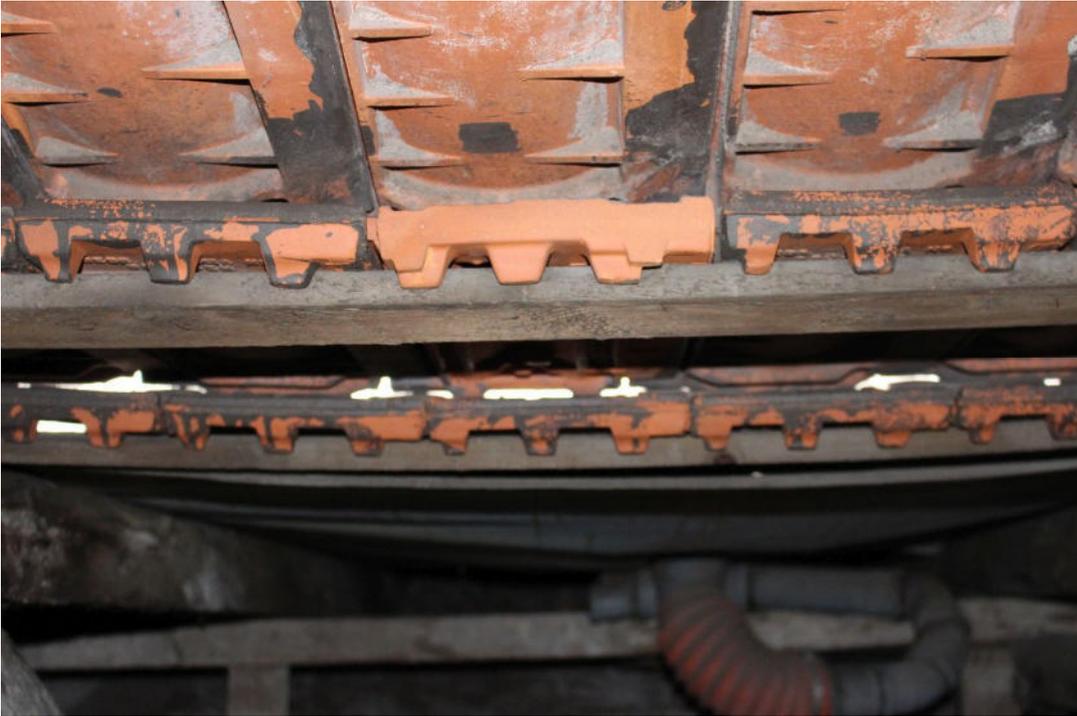
An mehreren Stellen sind die Dachpfannen nicht mehr dicht gedeckt. Damit gibt es passierbare Stellen für Fledermäuse.

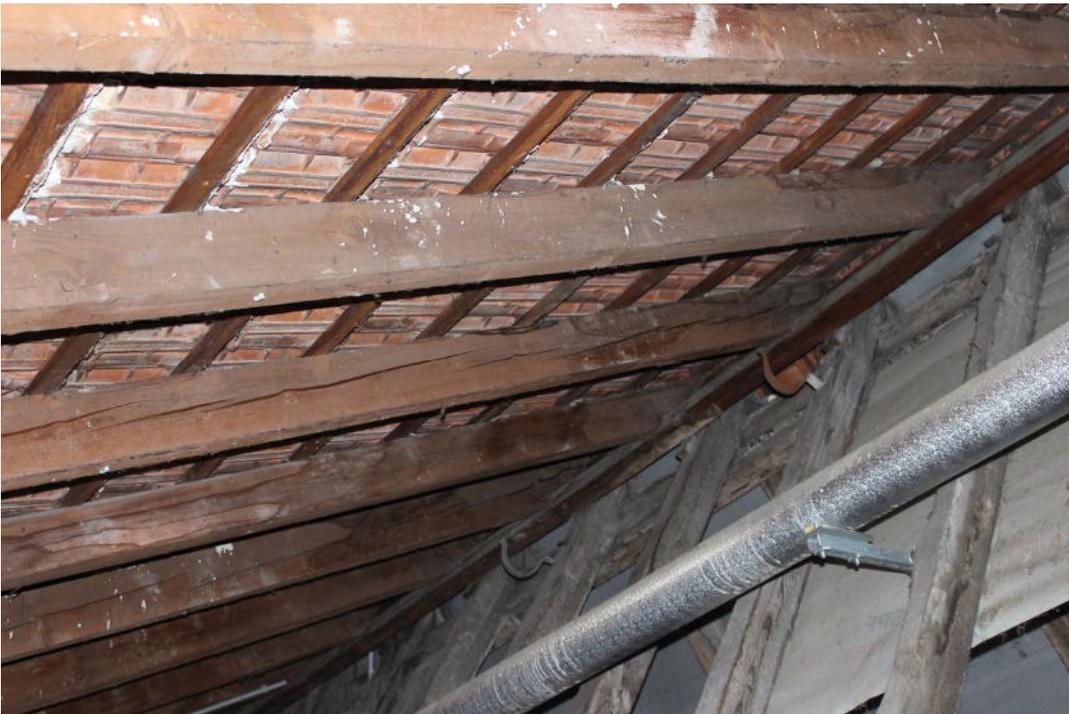
Das Dach ist nicht wärmeisoliert. Es gibt viele, zum Teil auch nicht kontrollierbare Nischen. Spuren, die auf Fledermäuse hindeuteten, wurden aber nicht vorgefunden.

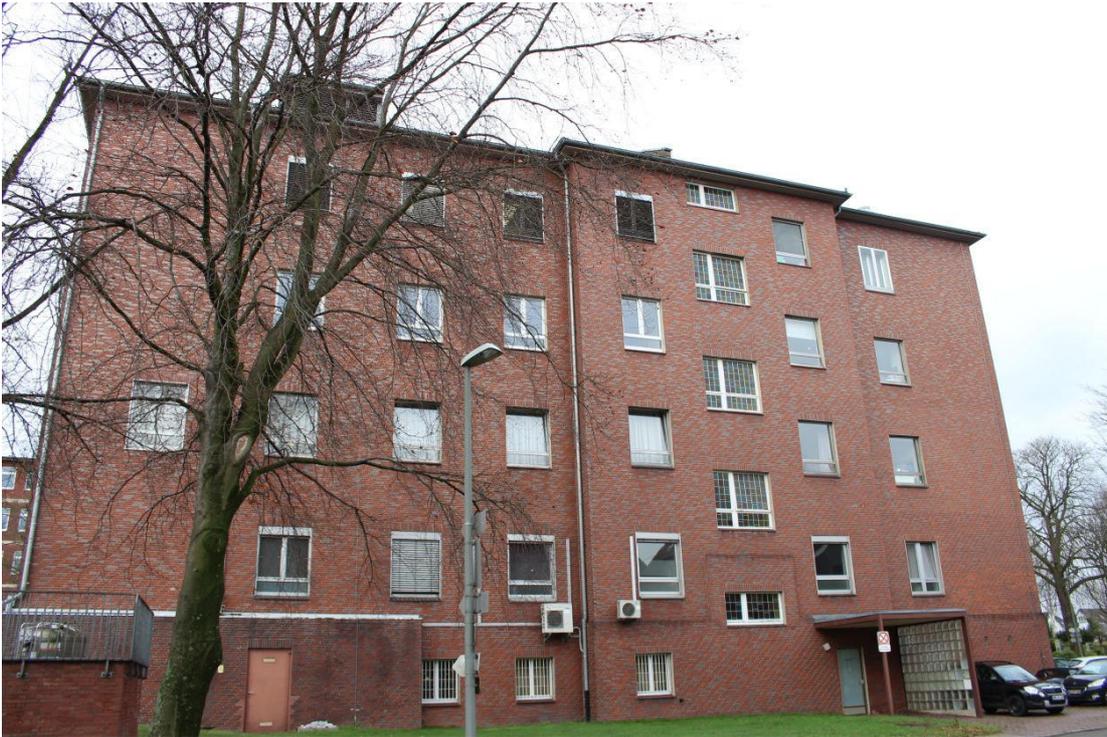
## Klinikgebäude 10

Ostseite von Klinikgebäude 10. Bedeutungslos für planungsrelevante Arten, aber unter der Dachtraufe gut geeignet zur Installation von Ersatznistkästen für Mauersegler (s.u.).

Nicht in unmittelbarer Nähe, aber ansonsten ähnlich gut geeignet, ist der Bereich des Dachtraufes an der Ostseite des Klinikgebäudes (10), der auf dem anschließenden Foto zu erkennen ist. Die Installation von Nisthilfen an dieser Stelle wäre allerdings nur als Zwischenlösung zu sehen, da das Gebäude zu einem späteren Zeitpunkt wahrscheinlich ebenfalls abgerissen wird. Im Rahmen der Neubebauung sollten deshalb auch Fassaden-integrierte Kästen eingebaut werden. Dazu kann die Biologische Station Östliches Ruhrgebiet beraten.

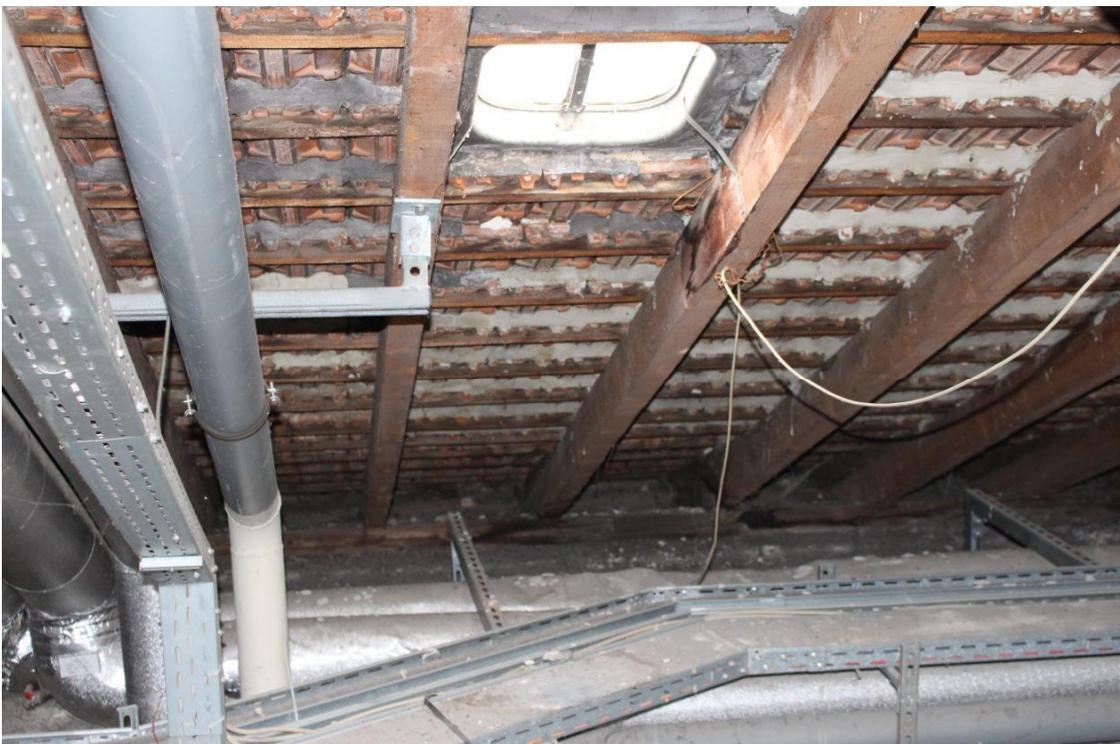
Die Verhältnisse auf dem Dachspeicher von Klinikgebäude 10 sind vergleichbar mit den Verhältnissen des Dachspeichers von Klinikgebäude 9 (s.o.).

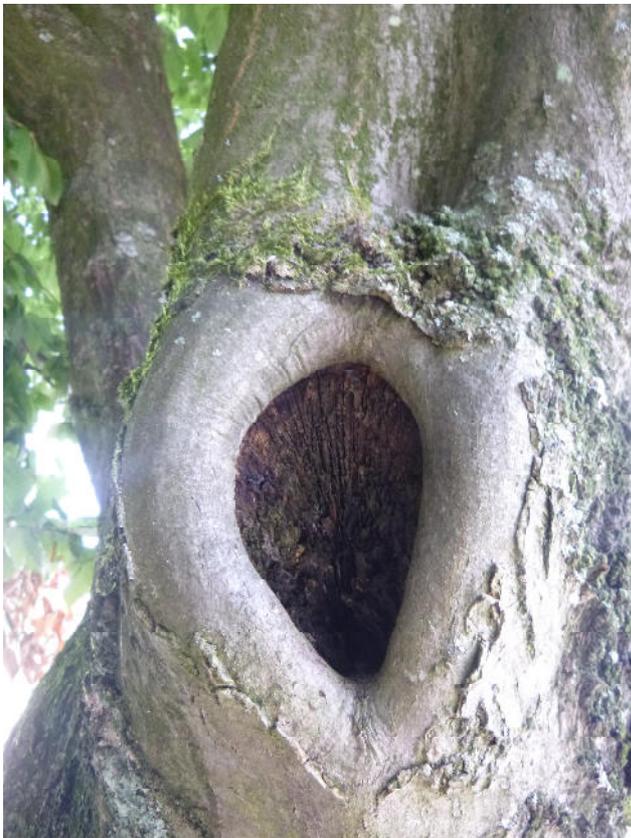
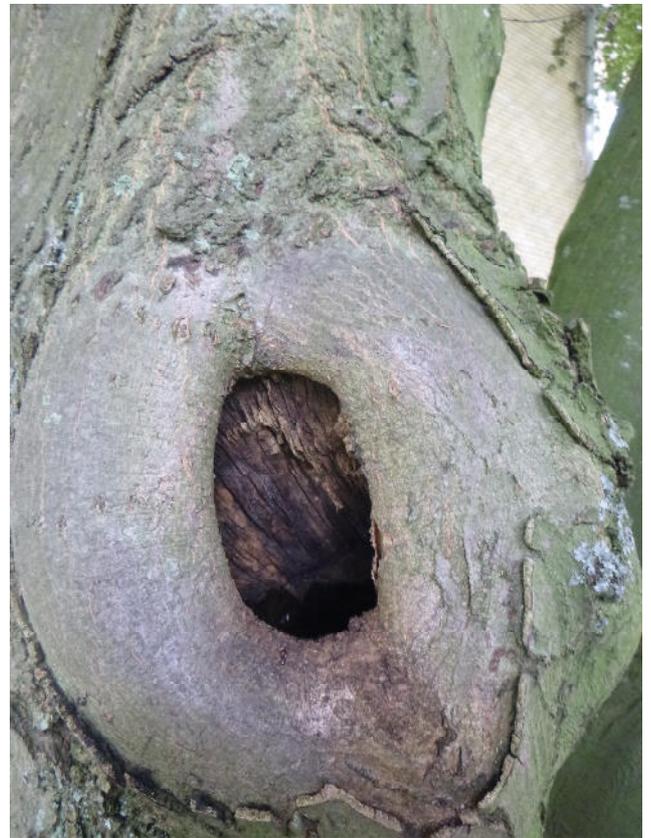
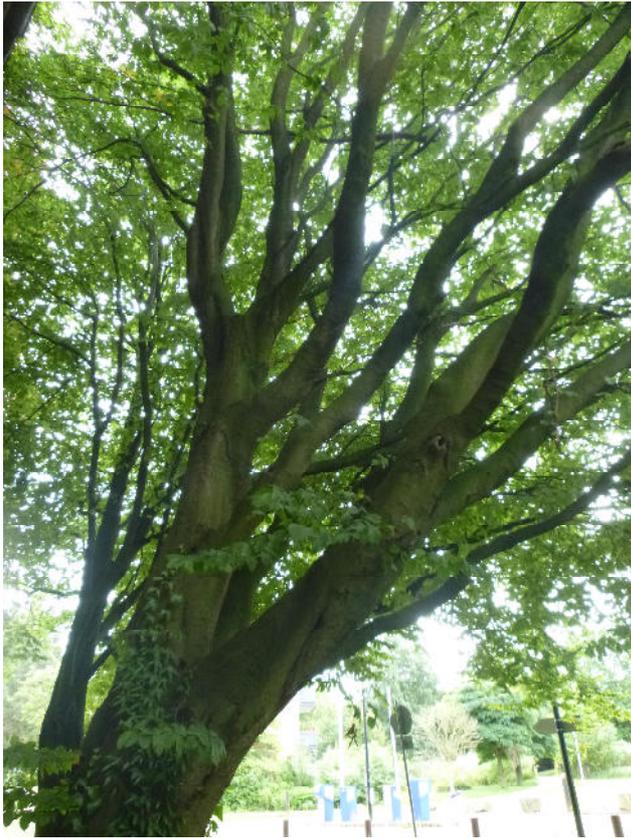
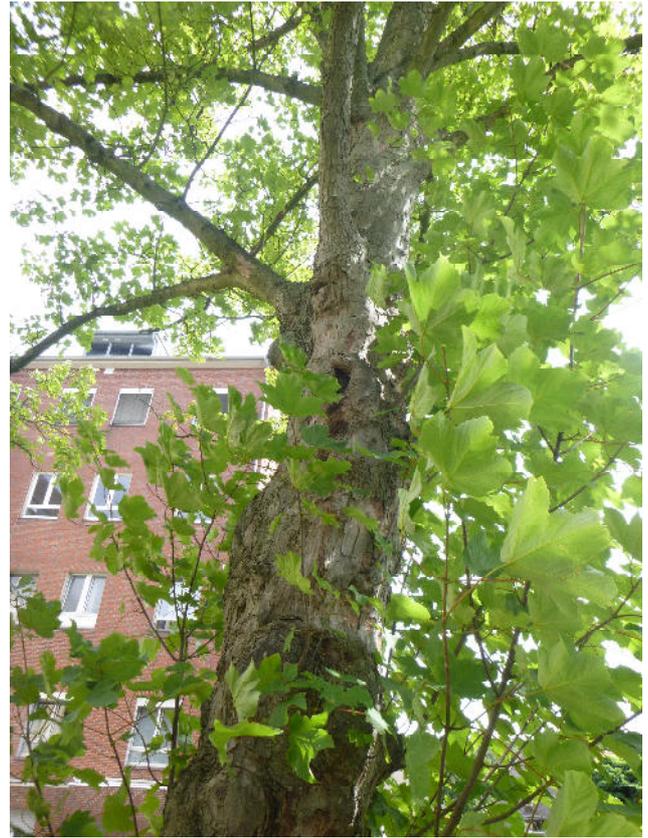
An insgesamt 10 Bäumen im Gebiet wurden Baumhöhlen festgestellt. Dabei handelt es sich in allen Fällen um Faulhöhlen, die beim Absägen oder Abbrechen eines Grobastes im Stammbereich durch Ausfaulen der Schnittfläche entstehen. Diese sind im Regelfall vom Rand her teilüberwallt. Alle Höhlen wurden, ggf. mit dem Feldstecher, genau kontrolliert und, wo möglich, ausgeleuchtet. Dabei ergab sich, dass die im Gebiet vorhandenen Baumhöhlen für planungsrelevante Arten ungeeignet sind. Die Höhlen sind überwiegend nicht alt genug, die entstandene Höhlung ist seicht mit geringen Dimensionen und damit für einen Höhlenbrüter oder ein Fledermausquartier nicht tief genug. Zwar können Fledermäuse der Gattung *Pipistrellus* ggf. sehr kleine Höhlungen, bis hin zu Bohrgängen von Käfern, und Spalten als Ausweich- oder Zwischenquartier nutzen, derartige Höhlungen stellen

*Faulhöhle (in Hainbuche)*

*Faulhöhle, tw. wassergefüllt (in Rotbuche)*

*kleine Faulhöhle in Hainbuchenkrone  
Auswahl von Baumhöhlen im Plangebiet*

*schlitzförmige kleine Faulhöhle in Bergahorn*

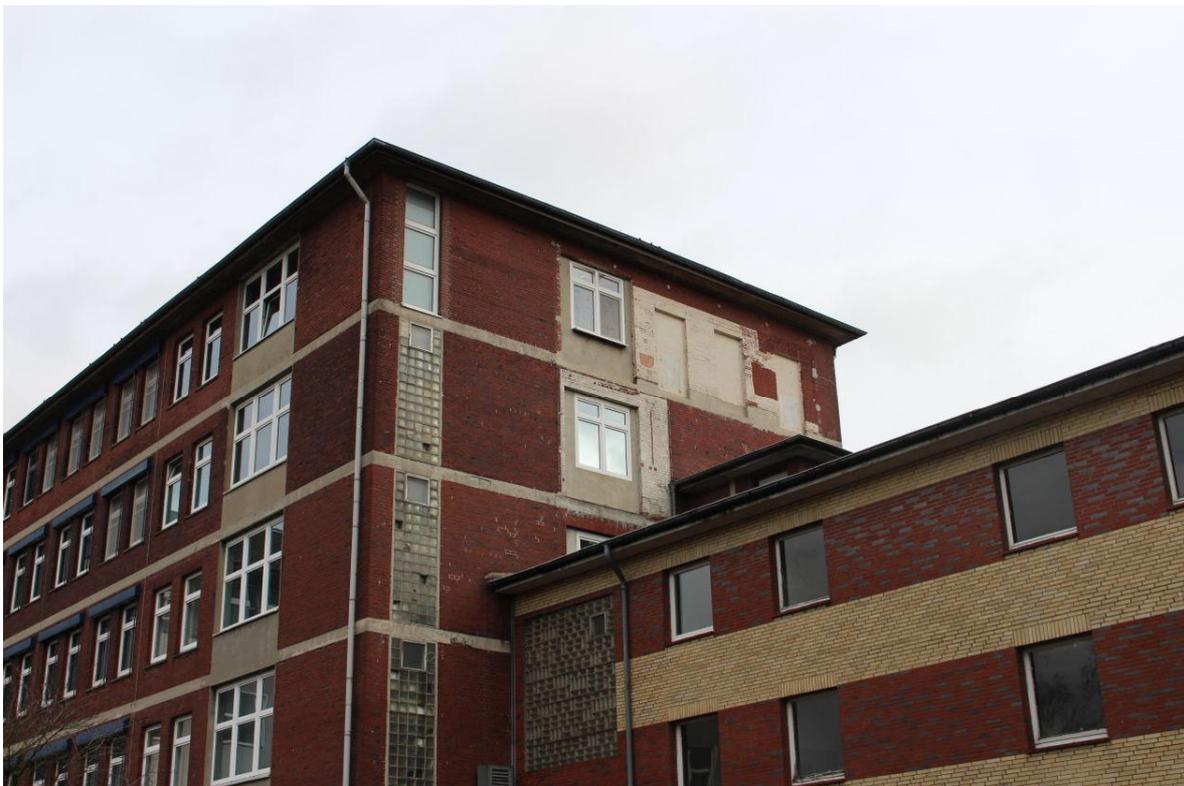
Das folgende Foto zeigt rechts den nachgewiesenen Brutbereich an der Dachrinne der „Schwarzwaldklinik“. Das Klinikgebäude links davon bleibt erhalten, so dass links und rechts des dort deutlich erkennbaren Fallrohres unter dem Dachtrauf drei Dreier-Koloniekästen angebracht werden könnten.

Monate September bis April wird der Konflikt mit dem Tötungsverbot hier ausgeschlossen, denn die Zugvögel halten sich maximal von Ende April bis Anfang September in Mitteleuropa auf. In dem Jahr des Abbruchs müssen dann aber bis Ende April im nahen Umfeld Ersatzbrutplätze in Form von Mauersegler-Koloniekästen installiert sein.
