Grundschule Pantrings Hof

Grunddaten Liegenschaft	
Nr. d. Liegenschaft:	4180
Adresse:	Eberhard.-Wildermuth-Str. 43
Bezirk:	Sodingen
Baujahr:	1965
Nettogeschossfläche:	2.329 m ²
Bruttogeschossfläche:	3.167 m ²
Anzahl der Gebäude:	1. Hauptgebäude 2. Schwimmhalle 3. Hausmeisterhaus

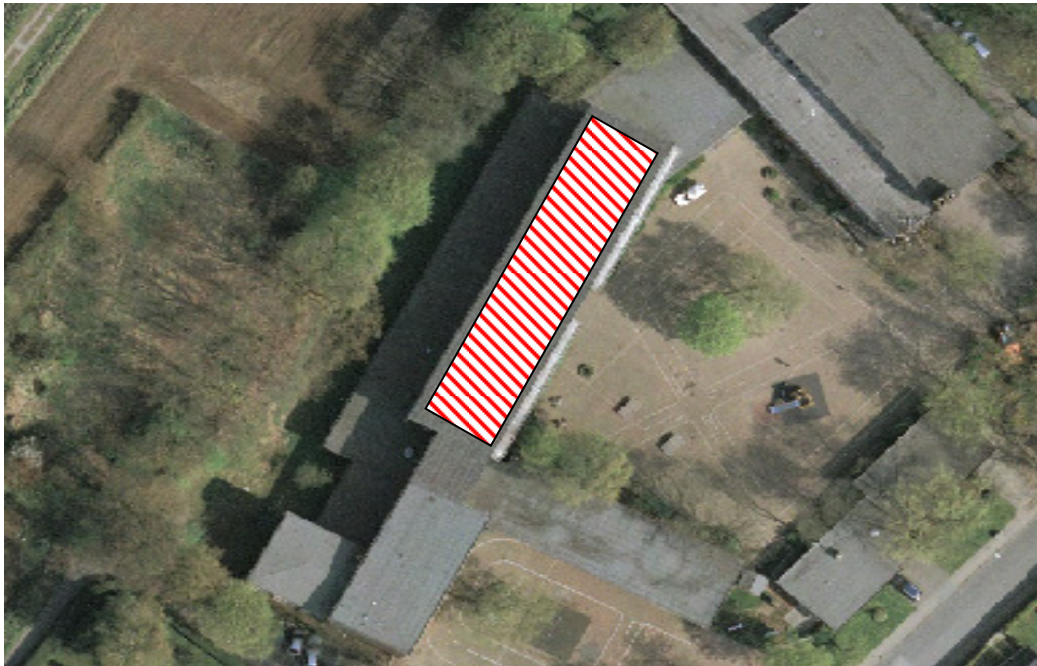
Abbildung 2: Hauptgebäude

Grunddaten Gebäude		Grunddaten Dach/Ausrichtung	
Geb.-Nr.:	4181	Dachart:	Flachgeneigtes Dach
Geb.-Bezeichnung:	Hauptgebäude	Dachfläche:	ca. 1.000 m ²
Baujahr:	1965	Nutzbare Fläche:	ca. 500 m ²
Nettogeschossfläche:	1.505 m ²	Dachausrichtung:	45° Südost
Bruttogeschossfläche:	2.208 m ²	Dachneigung:	10°
Bemerkungen: sanierungsbedürftig		Bemerkungen: Gebäude verschattet im EG Bereich	
Bautechn. Beurteilung: ungeeignet		Solartechn. Beurteilung: bedingt geeignet

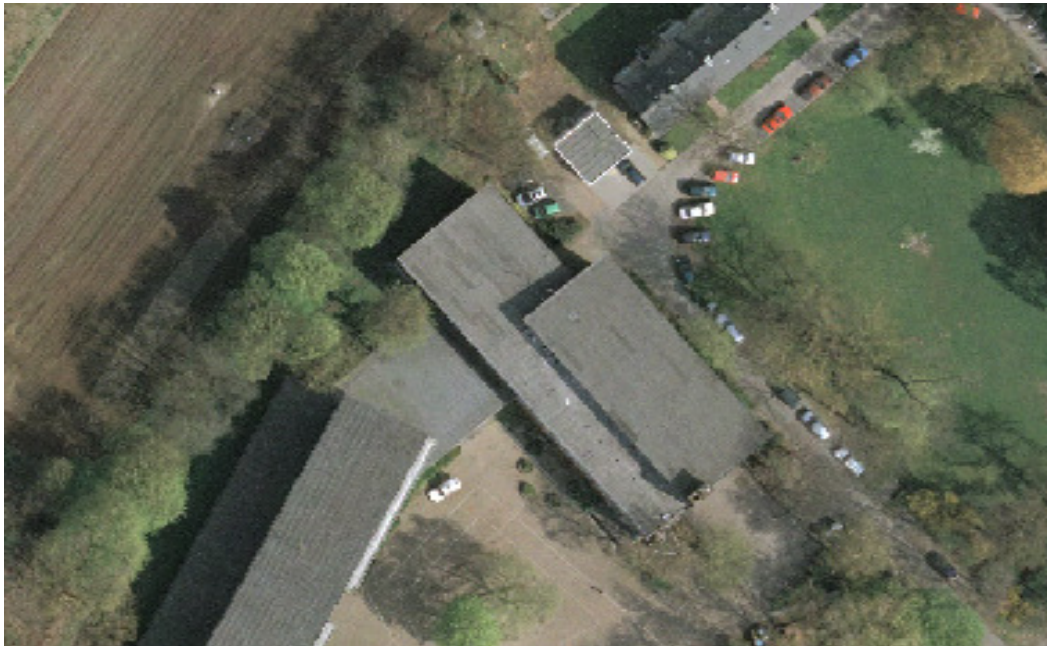
Abbildung 3: Schwimmhalle

Grunddaten Gebäude		Grunddaten Dach/Ausrichtung	
Geb.-Nr.:	4188	Dachart:	Flachdach
Geb.-Bezeichnung:	Schwimmhalle	Dachfläche:	ca. 700 m ²
Baujahr:	1966	Nutzbare Fläche:	0 m ²
Nettogeschossfläche:	663 m ²	Dachausrichtung:	Nordost
Bruttogeschossfläche:	755 m ²	Dachneigung:	0°
Bemerkungen: sanierungsbedürftig		Bemerkungen: Schwimmhalle liegt im Kellergeschoss	
Bautechn. Beurteilung: ungeeignet		Solartechn. Beurteilung: geeignet

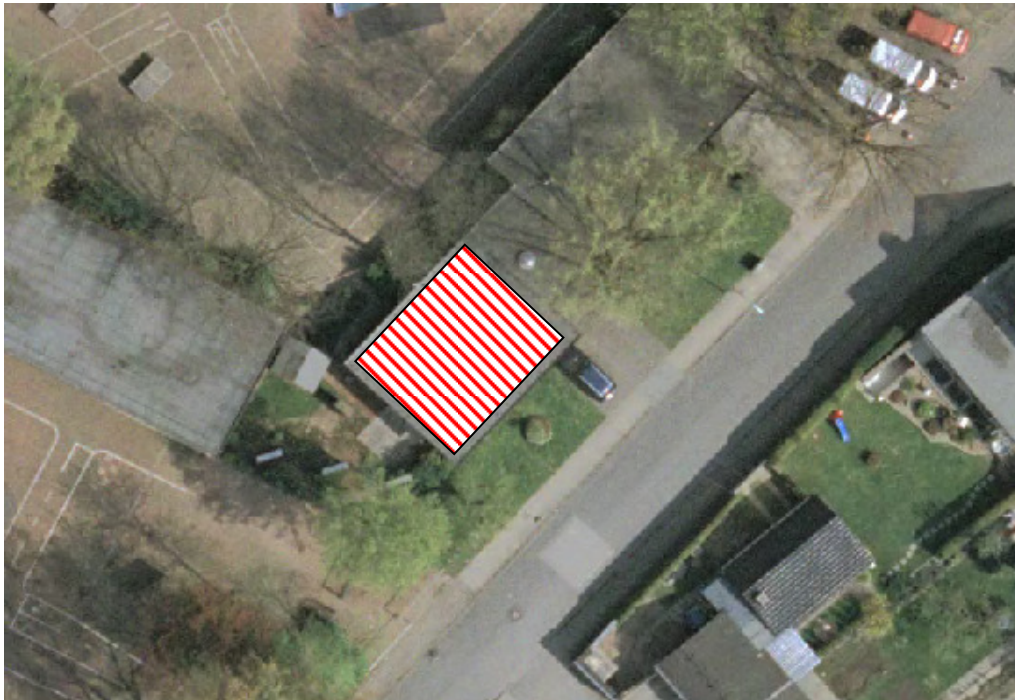
Abbildung 4: Hausmeisterhaus

Grunddaten Gebäude		Grunddaten Dach/Ausrichtung	
Geb.-Nr.:	4183	Dachart:	Flachdach
Geb.-Bezeichnung:	Hausmeisterhaus	Dachfläche:	ca.200 m ²
Baujahr:	1966	Nutzbare Fläche:	ca. 150 m ²
Nettogeschossfläche:	160 m ²	Dachausrichtung:	55° Südost
Bruttogeschossfläche:	204 m ²	Dachneigung:	0°
Bemerkungen: sanierungsbedürftig, Sperrflächen vorhanden		Bemerkungen: teilweise Verschattung durch Bäume	
Bautechn. Beurteilung: ungeeignet		Solartechn. Beurteilung: bedingt geeignet
